UNIVERSIDADE FEDERAL DO MARANHÃO  
CENTRO DE CIÊNCIAS EXATAS E TECNOLOGIAS – CCET  
COORDENAÇÃO DO CURSO DE ENGENHARIA CIVIL- CCEC

**IMPORTÂNCIA DA APLICAÇÃO DA NBR 10844 NA PREVENÇÃO DE  
ALAGAMENTOS E PROBLEMAS ASSOCIADOS À DRENAGEM PLUVIAL EM  
EDIFICAÇÕES DE PEQUENO PORTE: uma abordagem a partir de um estudo de caso  
múltiplo.**

Trabalho de Conclusão de Curso II  
apresentado como requisito parcial à  
obtenção do título de Bacharel em  
Engenharia Civil da Universidade  
Federal do Maranhão.  
Orientador: Professor M. Marcos Aurelio.

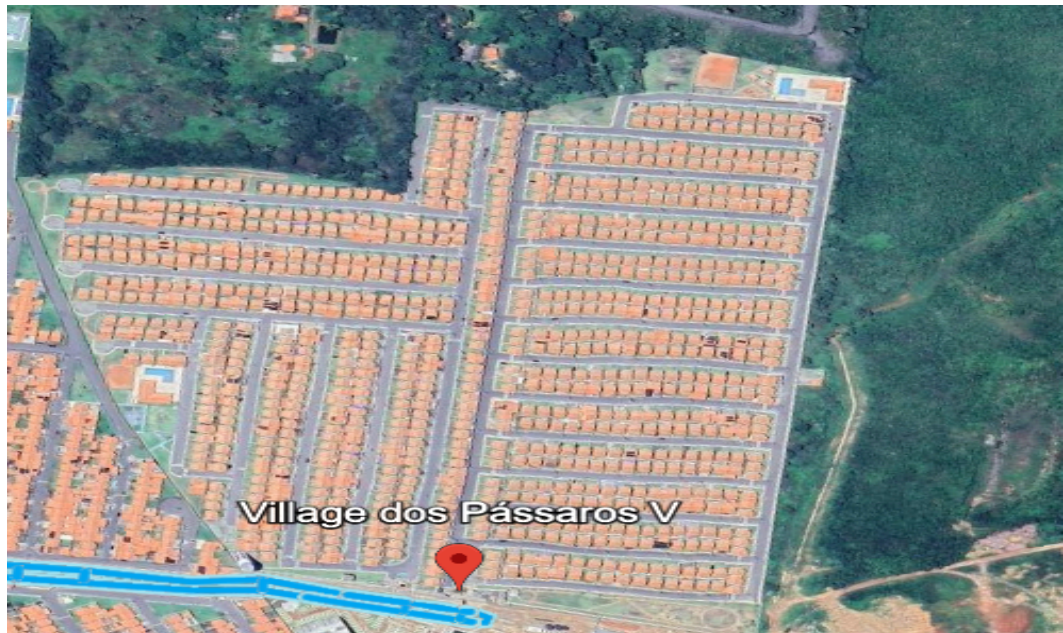
**Figura 4:** Condomínio Village dos Pássaros V

O estudo analisa a situação do Condomínio Village dos Pássaros V, localizado no município de São José de Ribamar (MA). O empreendimento ocupa uma área aproximada de 117.062,70 m<sup>2</sup>, com perímetro de 1.584,86 m, e é composto por 455 unidades habitacionais distribuídas em treze quadras (CORREA; RIBEIRO; BONI, 2023).

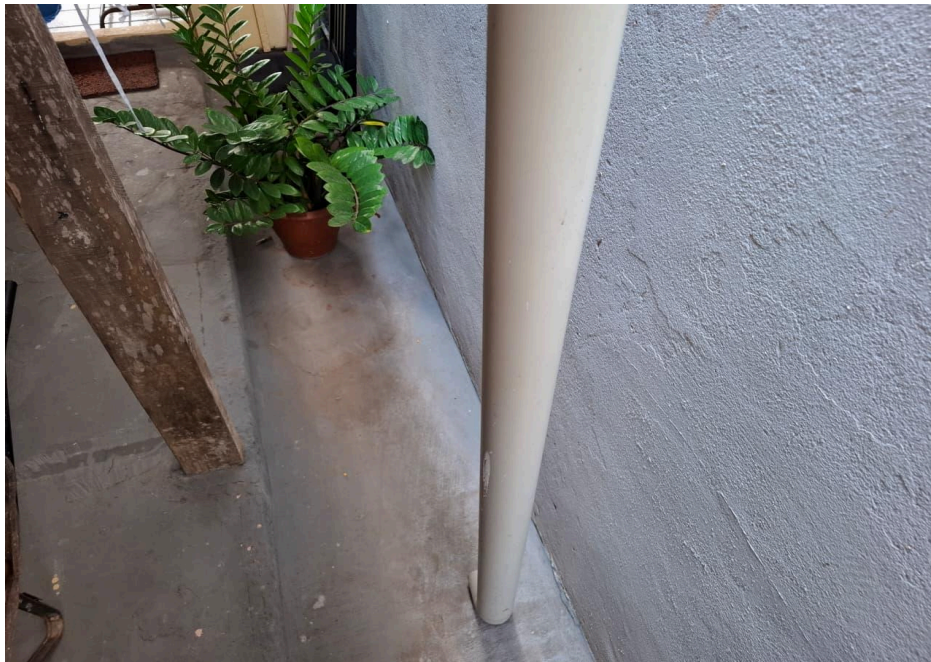
**Figura 5:** Condutor vertical de água pluvial em PVC

A análise da residência unifamiliar localizada no bairro do Vinhais, no município de São Luís–MA, permitiu identificar inconformidades em relação aos requisitos estabelecidos pela ABNT NBR 10844:1989. Conforme observado na Figura 5, o condutor vertical de águas pluviais descarrega diretamente sobre o piso do corredor lateral da edificação, sem conexão com condutor horizontal, caixa de areia ou outro dispositivo destinado à condução adequada da água.

Essa configuração não atende ao item 5.7.5 da ABNT NBR 10844:1989, que estabelece que a ligação entre condutores verticais e horizontais deve ocorrer por meio de curva de raio longo associada à inspeção ou caixa de areia..

Essa solução inadequada resulta na concentração de elevados volumes de água pluvial em um único ponto, contrariando os princípios de escoamento seguro e controlado preconizados pela norma.

Do ponto de vista técnico, essa condição favorece o surgimento de diversas patologias construtivas, entre as quais destacam-se:

- Infiltrações nas paredes laterais, decorrentes do contato constante da água com a base do revestimento;
- Ascensão capilar da umidade, comprometendo rebocos, pinturas e o desempenho do sistema de vedação;
- Fissuração e destacamento do revestimento devido à variação de umidade e retrações do material;
- Degradação do piso do corredor externo, incluindo erosão superficial, desgaste do revestimento e surgimento de manchas;
- Formação de poças e alagamentos pontuais, especialmente em períodos de chuvas intensas;
- Comprometimento das fundações, a longo prazo, em função da saturação do solo adjacente à edificação.

Os resultados demonstram que a não observância do item 5.7.5 da NBR 10844:1989 compromete diretamente a eficiência do sistema de drenagem pluvial, mesmo em edificações de pequeno porte. Esse caso reforça a importância da correta destinação das águas pluviais como medida preventiva essencial para evitar alagamentos, reduzir manifestações patológicas e garantir a durabilidade da edificação.

Para solucionar o problema identificado, foi elaborado um orçamento contemplando os custos com mão de obra, materiais, equipamentos e todos os serviços necessários à implantação de um Sistema Predial de Águas Pluviais (SPAP) eficiente e adequado às necessidades da edificação em estudo. Para a composição dos custos, utilizou-se o software OrçaFascio, com base nos bancos de dados SINAPI (04/2026 – Maranhão), SBC (05/2026 – São Luís/MA), ORSE (02/2026) e SEINFRA.

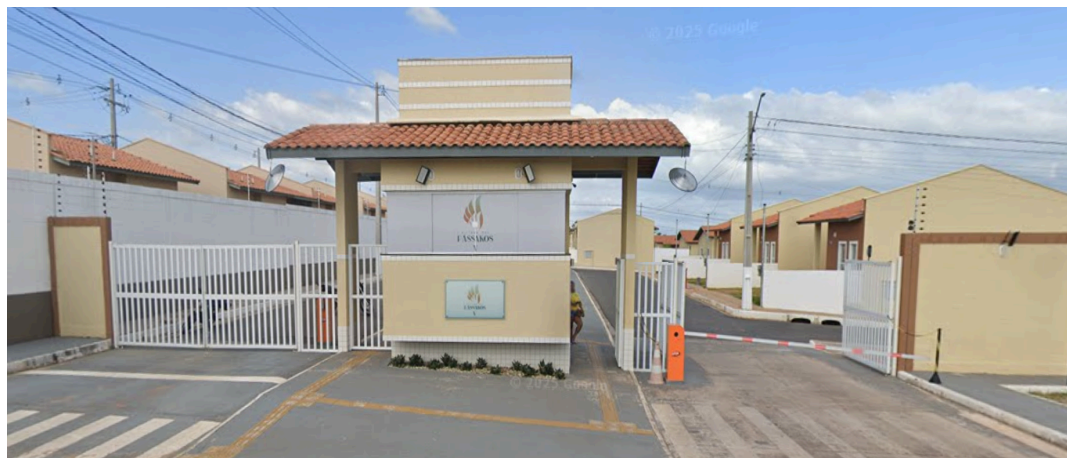
**Figura 6:** Fachada do Condomínio Village dos Pássaros V

De acordo com os autores, o condomínio dispõe de infraestrutura básica, incluindo sistemas elétrico, hidráulico, sanitário, pavimentação e combate a incêndio. Entretanto, durante o levantamento técnico realizado no estudo original, foi constatada a inexistência de um sistema predial de drenagem de águas pluviais, elemento essencial para a coleta e condução adequada das águas provenientes das chuvas (CORREA, RIBEIRO, BONI, 2023).
