**MANIFESTAÇÕES PATOLÓGICAS EM OBRAS DE ARTE ESPECIAIS: ESTUDO  
DE CASO DE UM VIADUTO RODOVIÁRIO EM SÃO LUÍS-MA.**

Trabalho de conclusão do curso de graduação em  
Engenharia Civil na Universidade Federal do Maranhão.  
Orientador: Prof. Mikhail Luczynski

Este trabalho teve como objetivo identificar e analisar as principais manifestações patológicas presentes na mesoestrutura e superestrutura do Viaduto da Cohama, localizado no município de São Luís – MA, com ênfase nos processos de deterioração dos elementos de concreto armado e das estruturas metálicas. A metodologia adotada consistiu em inspeção visual *in loco*, registro fotográfico e avaliação técnica com base nas recomendações das normas brasileiras, especialmente a ABNT NBR 9452:2023 e a ABNT NBR 6118:2023. Os resultados evidenciaram a ocorrência de corrosão generalizada em vigas longarinas, sistemas de travamento e bases de apoio metálicas, além de fissuras, deslocamento do concreto, manchas de infiltração e exposição de armaduras na laje do tabuleiro e em pilares, indicando deficiência de drenagem, falhas de impermeabilização e ausência de manutenção preventiva. Conclui-se que as patologias observadas comprometem a dura

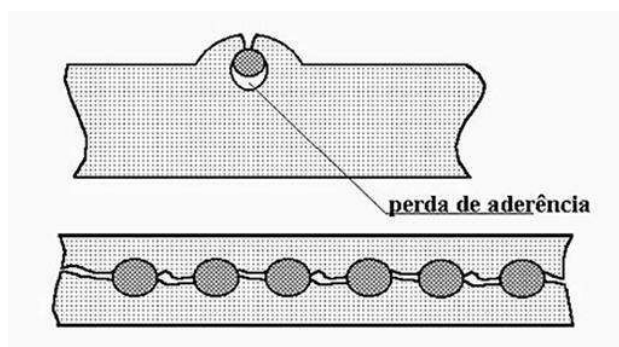
Figura 1 – Perda de aderência entre concreto e armaduras

Em casos de grande concentração de armaduras, a interação entre fissuras pode levar a situações mais críticas, como a perda local ou total de aderência. Do ponto de vista da durabilidade, esse tipo de fissuração é particularmente prejudicial, pois facilita o acesso direto de agentes agressivos às armaduras, intensificando os processos de corrosão. (Souza e Ripper, 1998).

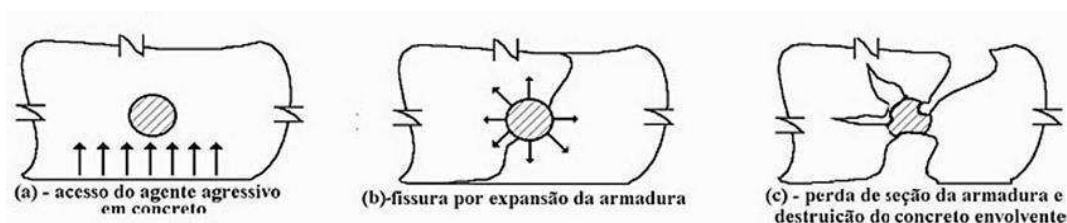
Figura 2 – Processo de corrosão com desagregação da camada de cobrimento

O deslocamento do concreto ocasionado pela corrosão das armaduras é resultado da penetração de agentes agressivos através dos poros e fissuras, que promovem a despassivação do aço e o início das reações eletroquímicas conforme observado na figura 02. A formação de óxidos e hidróxidos de ferro, com volume muito superior ao do aço original, gera elevadas tensões internas no cobrimento, provocando fissuração longitudinal ao longo das barras. Com a progressão do processo corrosivo, essas fissuras evoluem para a perda de aderência entre o aço e o concreto e começa a ocorrer a desagregação da camada de cobrimento, o que acelera ainda mais a corrosão da armadura (Souza e Ripper, 1998).

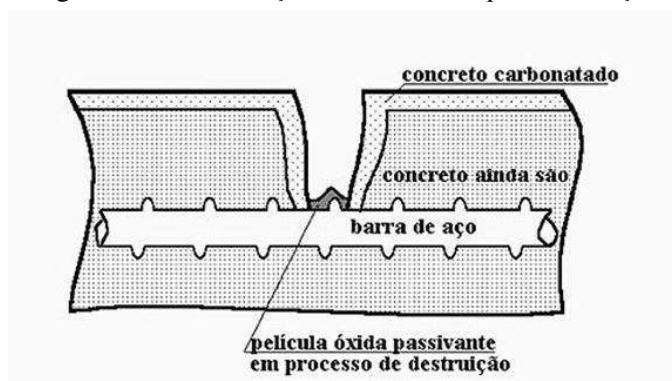
Figura 3 - Carbonatação condicionada pela fissuração

Dessa forma, entende-se que fissuras com aberturas mais elevadas constituem caminhos para a entrada do dióxido de carbono no interior do concreto, acelerando o avanço da frente de carbonatação ao longo dessas discontinuidades e facilitando sua aproximação das armaduras, o que favorece o início dos processos corrosivos conforme indicado na figura 03.

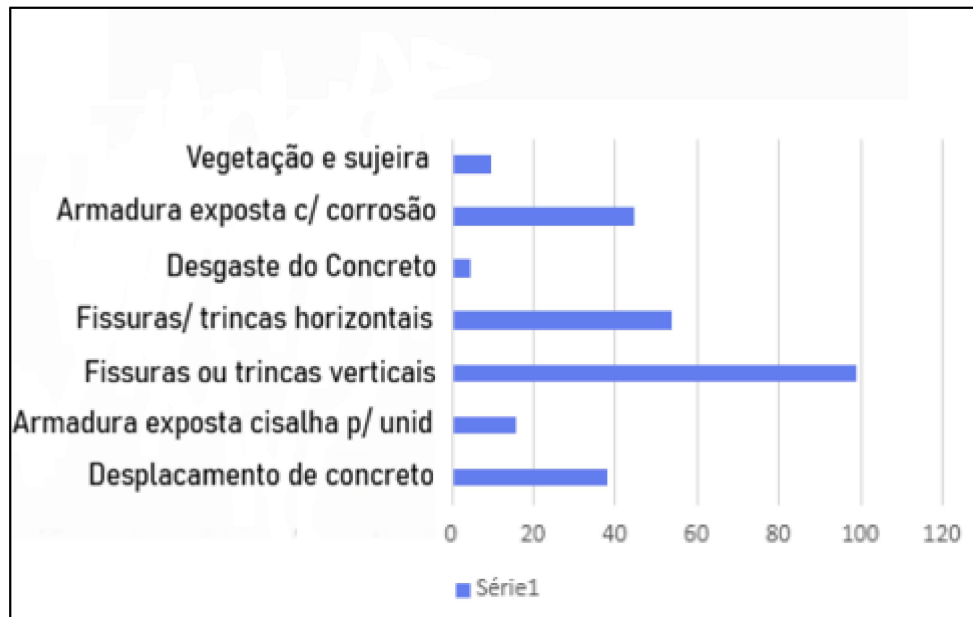
Figura 31 - Manifestações patológicas presentes na mesoestrutura

Na mesoestrutura, conforme demonstrado na Figura 31, observa-se maior incidência de fissuras e trincas tanto verticais quanto horizontais, além de deslocamento do concreto na região da base do concreto, em algumas vigas e exposição das armaduras com sinais de corrosão, indicando o comprometimento do cobrimento e possível avanço de mecanismos de carbonatação e penetração de agentes agressivos que aceleram o processo de deterioração dos elementos estruturais. Ademais, a presença de vegetação e acúmulo de sujeira reforça a hipótese de deficiência no sistema de drenagem e ausência de manutenção, favorecendo a retenção de umidade e a progressão das patologias.

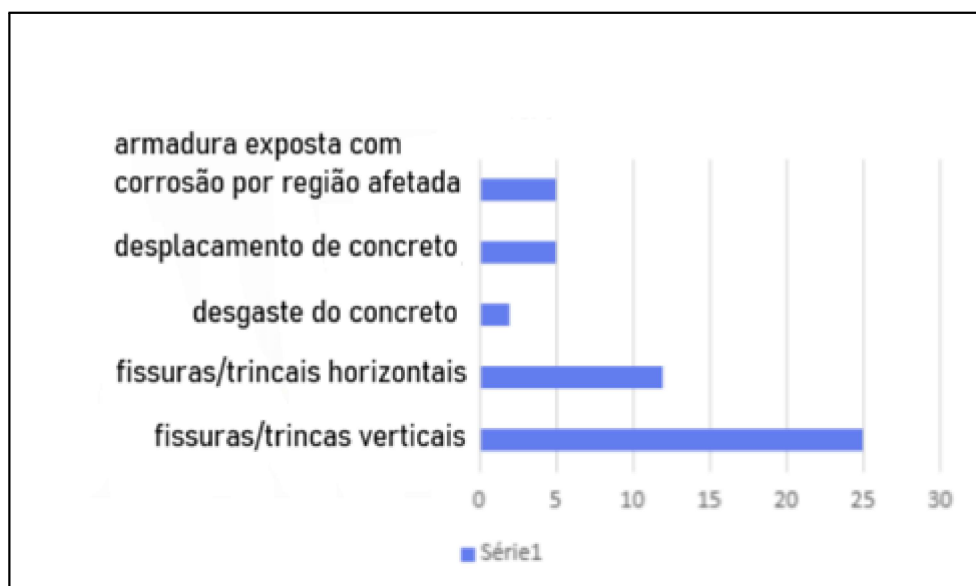
Figura 32 - Manifestações patológicas presentes nos encontros

Nos encontros, conforme observado na Figura 32, os resultados apontam predominância de fissuração vertical e horizontal, associadas a deslocamentos diferenciais, variações térmicas e concentrações de tensões, além de deslocamento do concreto na base e exposição de armaduras com corrosão localizada.

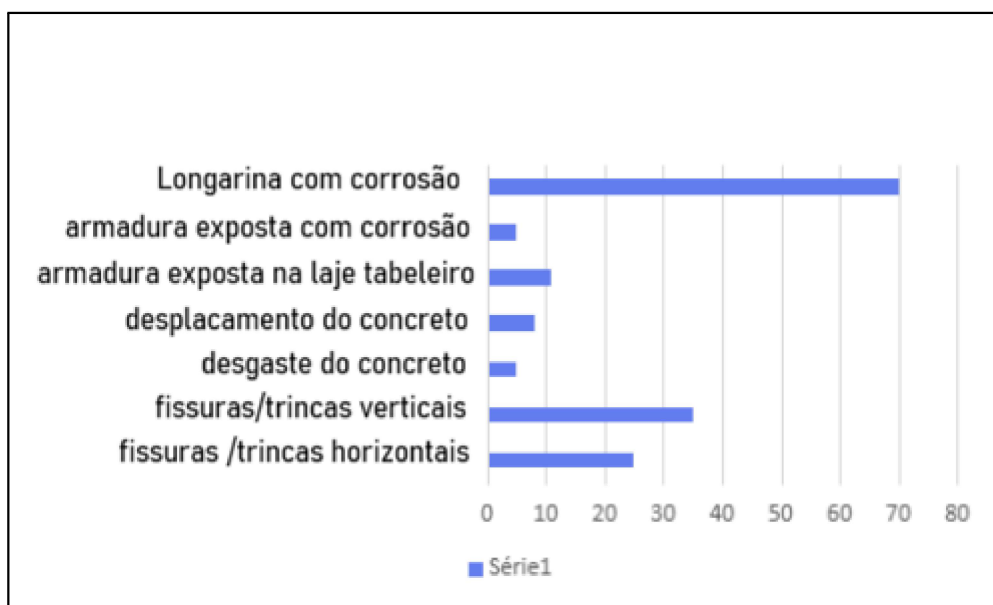
Figura 33 - Manifestações patológicas presentes na superestrutura

Na superestrutura, conforme evidenciado na Figura 33, destaca-se a elevada ocorrência de corrosão nas vigas longarinas e seus elementos constituintes, como: base de

A predominância de corrosão nos elementos metálicos evidencia a ação contínua de umidade e agentes atmosféricos agressivos, possivelmente associada à deficiência de pintura de proteção e manutenção preventiva. Ademais, as fissuras e infiltrações observadas na laje contribuem para a percolação de água, intensificando os processos corrosivos e acelerando a degradação das estruturas de concreto e metálicas.
