UNIVERSIDADE FEDERAL DO MARANHÃO  
CENTRO DE CIÊNCIAS EXATAS E TECNOLOGIA  
CURSO DE BACHAREL EM ENGENHARIA CIVIL

PREVENÇÃO DE PATOLOGIAS COMO ELEMENTO FAVORÁVEL À  
DURABILIDADE DE OBRAS DA CONSTRUÇÃO CIVIL

Trabalho de conclusão de curso  
apresentado ao Curso de Bacharelado  
Engenharia Civil da Universidade  
Federal do Maranhão - UFMA, como  
requisito para obtenção do grau de  
Bacharel de Engenheiro Civil.

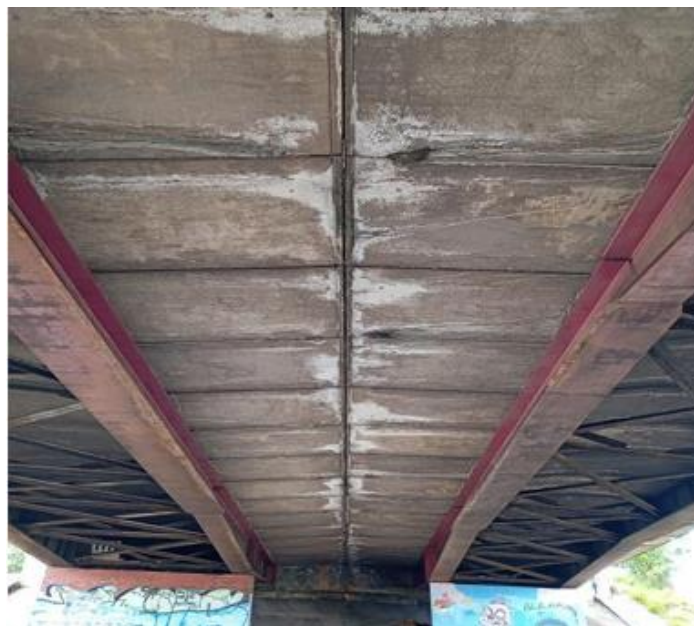
Figura 5: Eflorescência em laje de viaduto em São Luís/MA

A eflorescência é uma manifestação patológica caracterizada pelo surgimento de depósitos cristalinos esbranquiçados na superfície de elementos construtivos, especialmente em argamassas, concretos e revestimentos cerâmicos. Esse fenômeno ocorre em decorrência da migração de sais solúveis presentes nos materiais de construção, os quais são transportados pela água através da rede de poros do material e, após a evaporação, cristalizam-se na superfície. Trata-se, portanto, de uma patologia diretamente associada à presença de umidade no sistema construtivo segundo Borges e Pedreiro (2023), podendo ser verificada na figura 4.

De acordo com Gonçalves (2015), a eflorescência está relacionada principalmente à permeabilidade do concreto e das argamassas, à qualidade dos materiais empregados e à exposição da edificação a ambientes úmidos. O autor destaca que, embora a eflorescência seja frequentemente tratada como um problema estético, sua ocorrência indica a existência de fluxos contínuos de umidade, os quais podem favorecer o surgimento de outras manifestações patológicas mais severas, como fissuração, desagregação superficial e corrosão de armaduras.
