**MANIFESTAÇÕES PATOLÓGICAS EM ESTRUTURAS DE CONCRETO:** Análise  
das Manifestações Patológicas em Obras de Arte Especiais, Um Estudo de Caso na Ponte do  
Ipase em São Luís - MA

Trabalho de Conclusão de Curso II apresentado  
como requisito parcial à obtenção do título de  
Bacharel em Engenharia Civil da Universidade  
Federal do Maranhão.

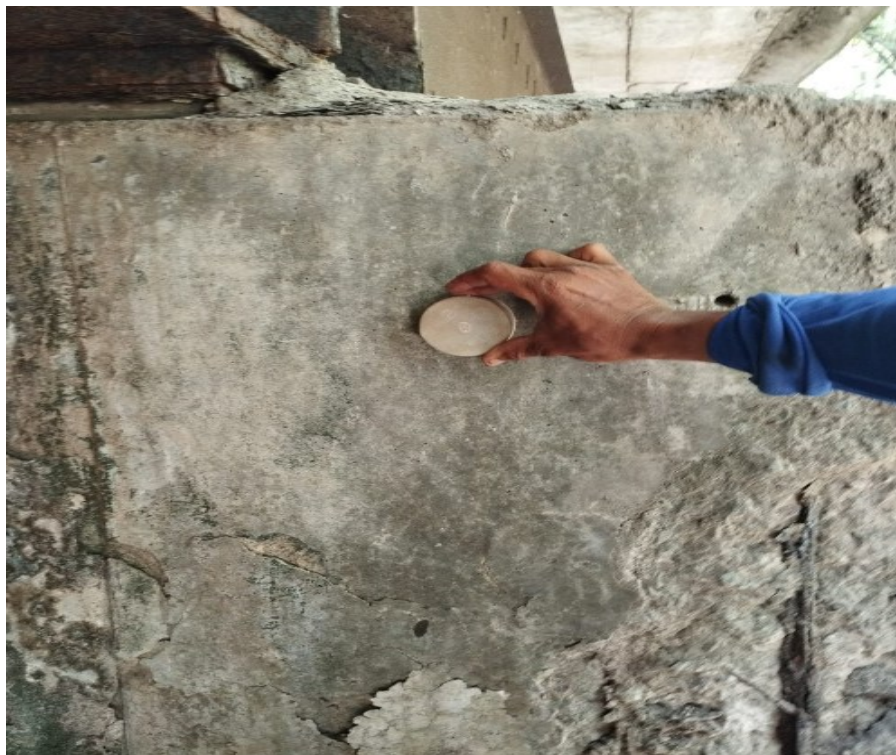
Figura 17a – Pedra utilizada para remover impurezas

Foi utilizada uma pedra abrasiva para auxiliar na limpeza da superfície para que não possa interferir nos resultados do ensaio como mostra a Figura 17a, enquanto a figura 17b mostra os elementos estruturais analisados.

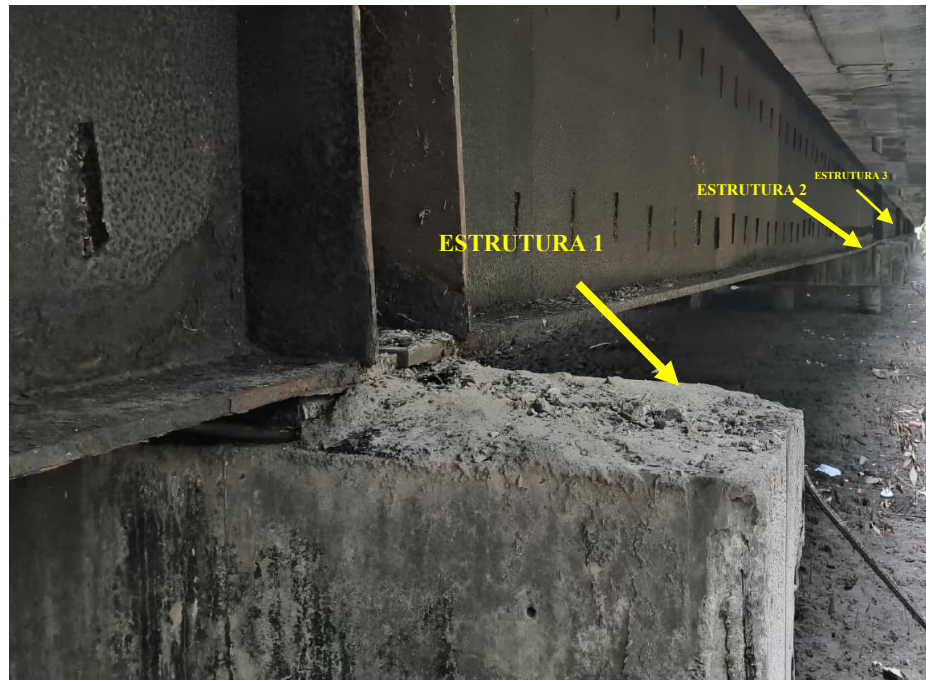
Figura 17b – Elementos estruturais analisados

No estudo de caso da Ponte do Ipase, o ensaio de esclerometria foi aplicado nas vigas de travamento localizados na zona da infraestrutura, previamente selecionados por apresentarem manifestações patológicas significativas, como fissuras, desagregação do concreto e evidências de corrosão de armaduras.

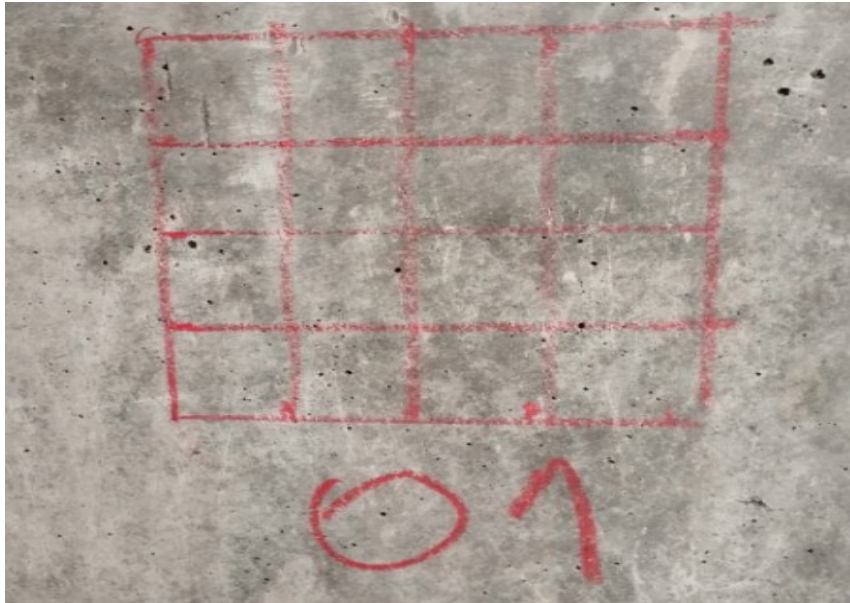
Figura 19 – Áreas de ensaio demarcada.

Após a área ser limpa, foram efetuadas marcações nos elementos estruturais, formando uma área com aporte para 16 impactos, estes que foram uniformemente distribuídos respeitando uma distância mínima de 30 mm de acordo com a norma ABNT NBR 7584:2012, como demonstrada nas Figuras 18 e 19.

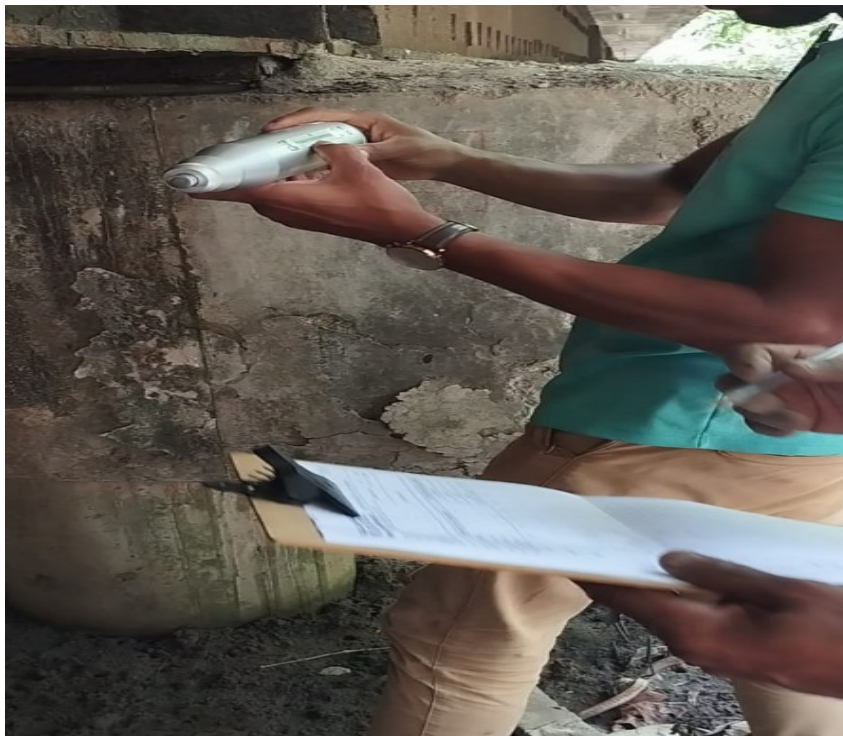
Figura 21 – Processo de ensaio em execução

Após realizar todos estes procedimentos preparatórios preliminares, deu-se início ao ensaio com o esclerômetro de reflexão (representado nas Figuras 20 e 21), evitando impactos sobre armaduras, fragmentos e áreas similares que não apresentavam o concreto em avaliação, segundo o que a norma ABNT NBR 7584:2012 aborda.

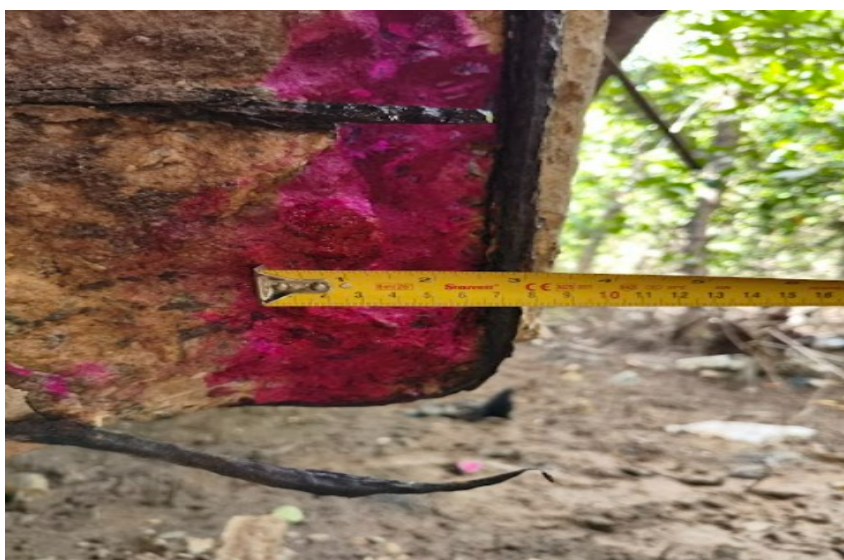
Figura 23 – Processo do ensaio de carbontação em execução

Dependendo da reação, ao entrar em contato com a estrutura produzirá como resultado uma tonalidade próxima da cor rosa/lilás (com pH alto acima de 9) característico de que não há manifestação patológica provocada pela presença do gás carbônico na atmosfera na qual a estrutura está inserida, como ilustrada nas Figuras 22 e 23.

A ABNT NBR 13528:2018 foca no ensaio prático em estruturas de concreto endurecido, usando a fenolftaleína como indicador de pH para medir a profundidade da camada carbonatada. Neste tipo de ensaio, o método utilizado no campo de estudo desta pesquisa deu-se de caráter qualitativo, no qual enfatiza-se prioritariamente o perfil ao invés dos resultados apresentados.
