## **PATOLOGIAS NO CENTRO HISTÓRICO DE SÃO LUÍS/MA: UM ESTUDO DE CASO**

Monografia apresentada à Fundação Universidade Federal do Maranhão, como requisito parcial para obtenção do título de graduação em Engenharia Civil, sob a orientação da Prof.<sup>a</sup> Dr.<sup>a</sup> Maria Luiza Lopes de Oliveira Santos.

### 3.1.1. IGREJA NOSSA SENHORA DOS REMÉDIOS

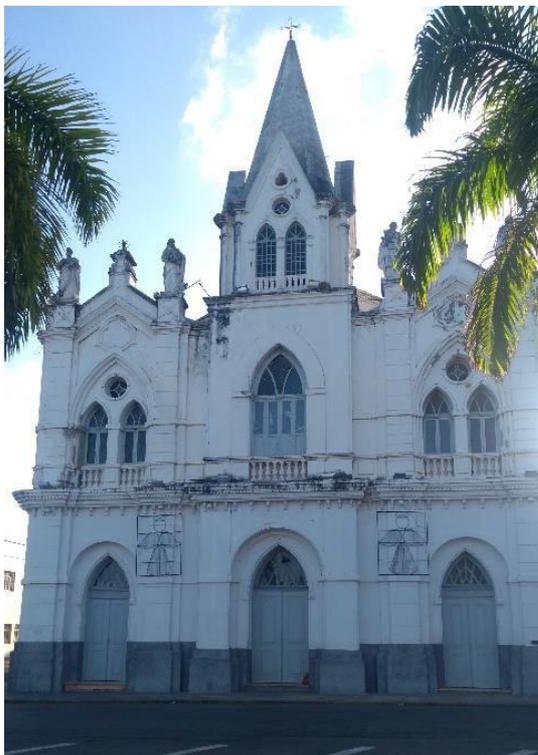
**Figura 13-Fachada Principal**

Inicialmente, foi inspecionado a fachada principal (figura 13) que fica de frente para a praça Gonçalves Dias. Nesse estudo, considerou-se que a torre da igreja compõe a fachada

principal da edificação. Verificou-se que a mesma apresenta três manifestações patológicas principais, mencionada a seguir.

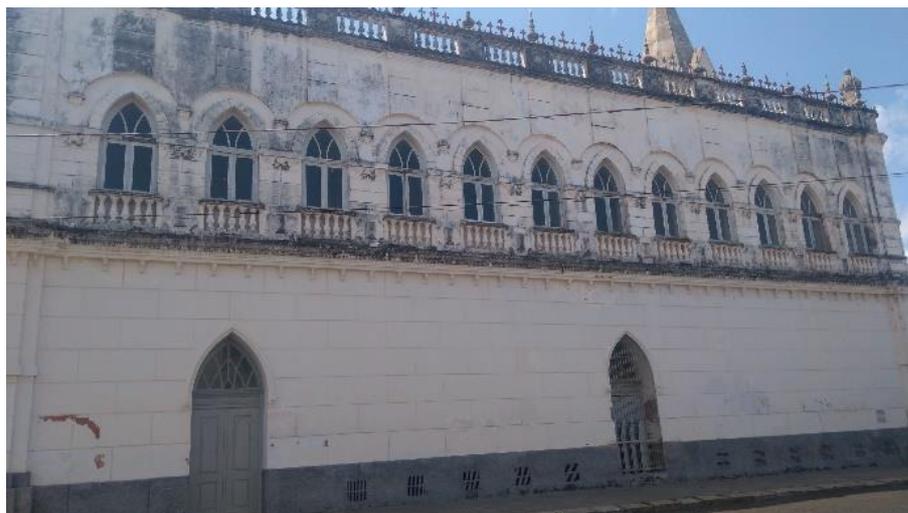
**Figura 29** - Fachada Lateral Esquerda

A fachada lateral esquerda (figura 29), apresenta um grande número de aberturas, o que pode ter potencializado o surgimento das manifestações patológicas detectadas.

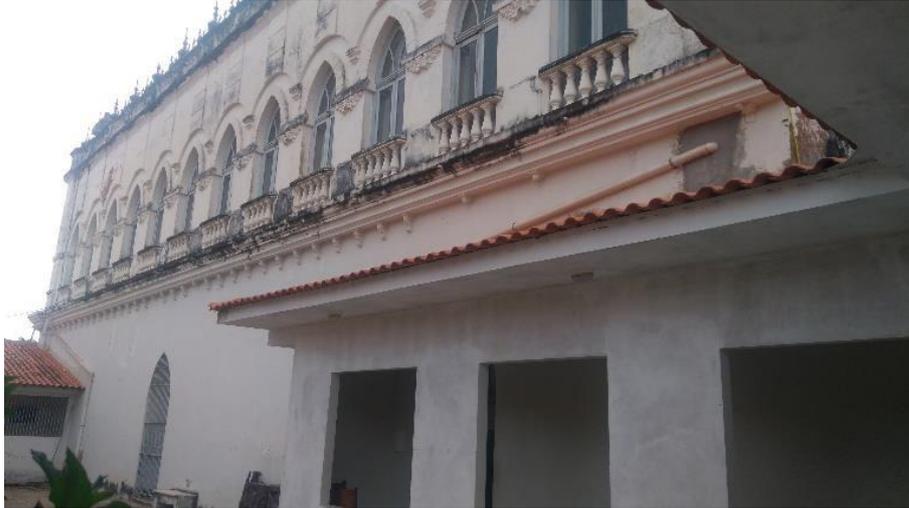
Figura 39 - Fachada lateral direita

A fachada lateral direita (figura 39), apresenta duas manifestações patológicas que serão explanas a seguir. As mesmas estão concentradas em pontos específicos. Ressalta-se que, o sistema de captação de águas pluviais pode ter contribuído para o surgimento das mesmas.

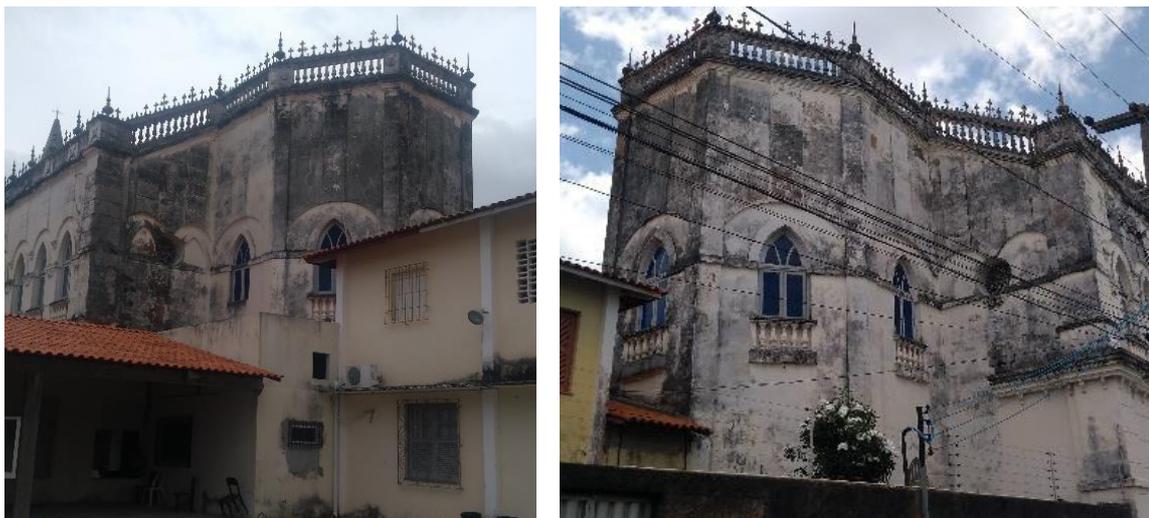
**Figura 44** - Fachada Posterior

Dentre as quatro fachadas da edificação objeto de estudo, a fachada posterior (figura 44) foi a mais dificultosa quanto a inspeção, pois não foi possível visualizá-la totalmente devido à dificuldade ao acesso da mesma causado pelas construções em anexo a mesma.

Apesar da dificuldade ao acesso, a fachada posterior, dentre as quatro fachadas analisadas, apresenta o maior número de manchas incidentes nas mesmas. Provavelmente, tal fato decorre da mesma está menos exposta ao sol, quando comparada as demais, pois o sol nasce na direção da fachada lateral direita e se põe entre a principal e a lateral esquerda. Sendo assim, a mesma permanece úmida por mais tempo. Durante a inspeção, observou-se que as manchas já comprometeram pintura, ocorrendo em várias áreas a deterioração do mesmo (figura 45).

Para sanar esse problema é aconselhável lavar a superfície não sã com solução de hipoclorito, retirando a mancha por meio de escovação e lavagem, e então deixando secar totalmente o revestimento. Ainda, aconselha-se a realização de repintura. Quando detectado no estágio inicial, o procedimento de tratamento é o mesmo. Nesse caso, geralmente, a mancha é removida com maior facilidade.

Quando a manifestação patológica é ocasionada por algum tipo de infiltração, deve-se, inicialmente, detectar e tratar as possíveis causas da infiltração, e depois fazer o processo de retirada da mancha, como citado no parágrafo anterior.

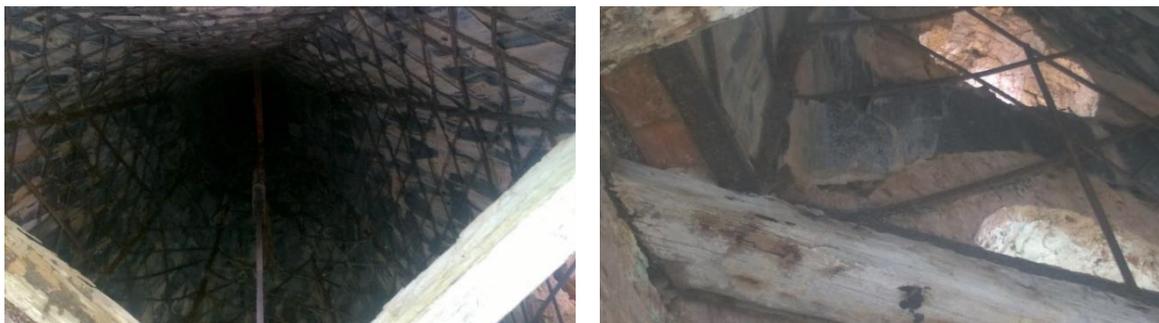
**Figura 46** - Estrutura que sustenta a cobertura

As terapia das fendas exigem um trabalho delicado, pois as mesmas estão localizadas na torre da igreja. Diante disso, trata-se de uma estrutura bastante complexa, executada com pedras, metal e argamassa (figura 46). Ainda, além de estar no local mais alto da igreja, a sua projeção se localiza na entrada principal da edificação.

Destaca-se como principais manifestações patológicas presentes nas fachadas: as fissuras e fendas, descolamento de revestimento e manchas de umidade. Algumas delas apresentaram níveis de gravidade mais elevados, necessitando de reparos emergenciais, como as fendas na cobertura da torre.

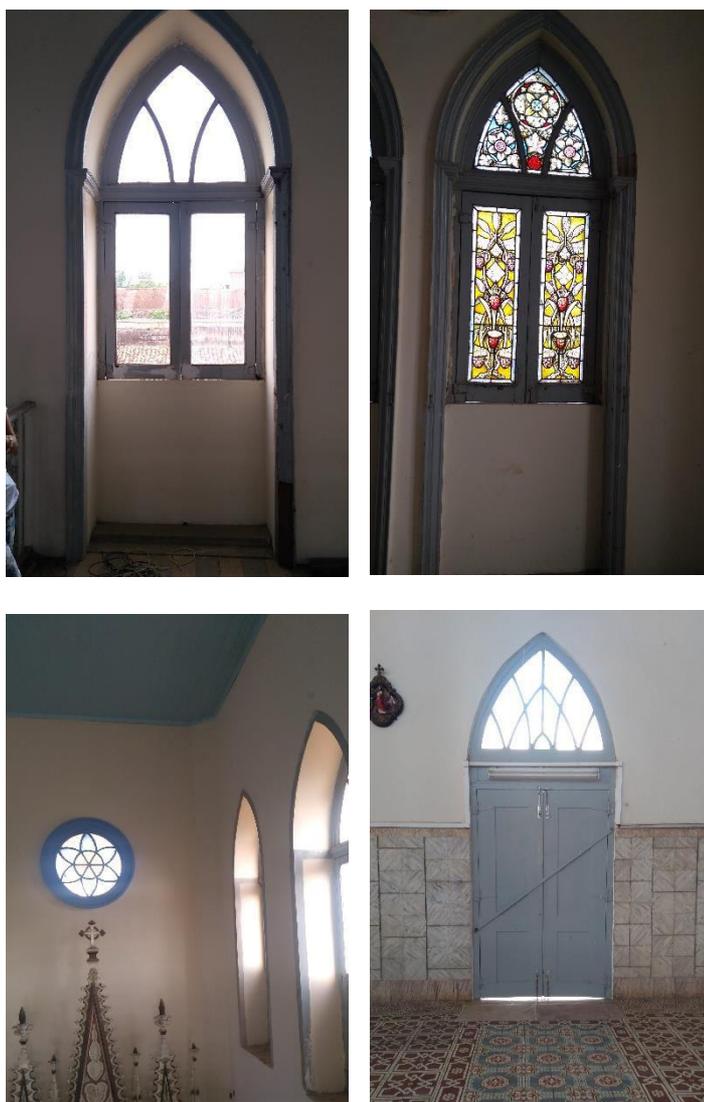
**Figura 50** - Alguns tipos de esquadrias existentes

Nesse estudo as esquadrias foram consideradas como elementos que compõem as fachadas (figura 50). Diante disso, foram identificados os problemas presentes nas esquadrias externas da igreja por estarem em condições de vulnerabilidade.

Durante as inspeções se pôde apurar que as esquadrias apresentam estado de degradação bastante elevado, necessitando de reparos com urgência. A dificuldade de se achar materiais semelhantes aos originais, além de profissionais habilitados para o trabalho de restauração, talvez sejam os maiores desafios.

As janelas, principalmente, necessitam de restauração, a fim de garantir que sua funcionalidade seja garantida e evitar o surgimento de manifestações patológicas na área interna da igreja. Cerca de 82% delas tem alguma anomalia em seus caixilhos. Os ferrolhos apresentam problemas em 64% das janelas, muitos deles já não existem, prejudicando no fechamento da esquadria. As dobradiças não estão fixadas ou se encontram em níveis elevados de corrosão em 59% das janelas, interferindo diretamente nas fixações das folhas da esquadria. Cerca 36% das janelas, apresentam vidros quebrados ou trincados. Todas as janelas necessitam de nova pintura. E os empenos aparecem em 82% das janelas, prejudicando sua abertura e fechamento.
