UNIVERSIDADE FEDERAL DO MARANHÃO – UFMA

CURSO BACHARELADO EM ENGENHARIA CIVIL

**ESTUDO DE CASO SOBRE AVALIAÇÃO FUNCIONAL OBJETIVA DA AVENIDA  
DANIEL DE LA TOUCHE (SENTIDO 1) EM SÃO LUÍS - MA**

2018

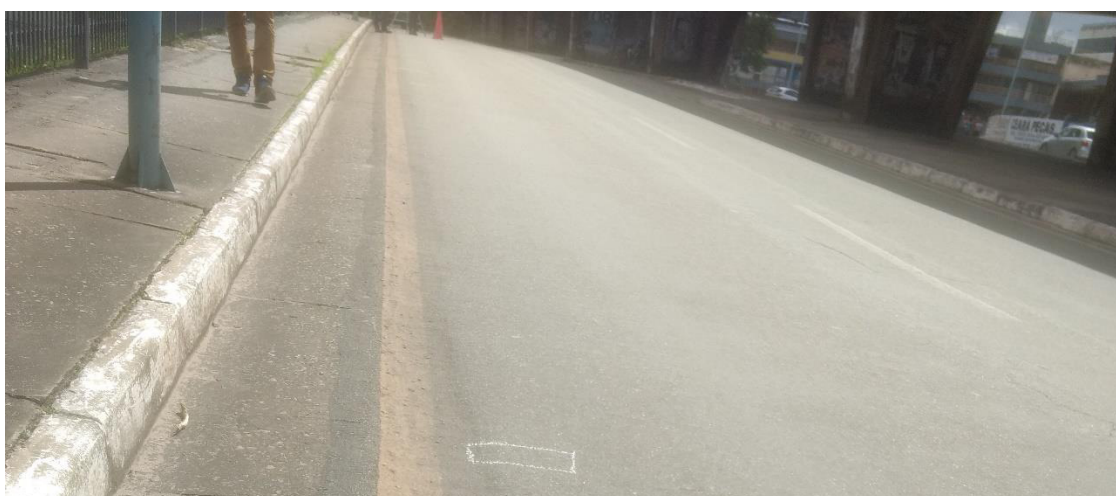
Figura 5 – Pavimento Flexível da Avenida Daniel de La Touche

Mais especificamente, é aquele em que todas as camadas sofrem deformação elástica significativa sob o carregamento aplicado e, portanto, a carga se distribui em parcelas aproximadamente equivalentes entre as camadas. Exemplo típico: pavimento constituído por uma base de brita (brita graduada, macadame) ou por uma base de solo pedregulhoso, revestida por uma camada asfáltica (DNIT, 2006, p.96). É mostrado na Figura 5 o pavimento flexível da avenida avaliada.

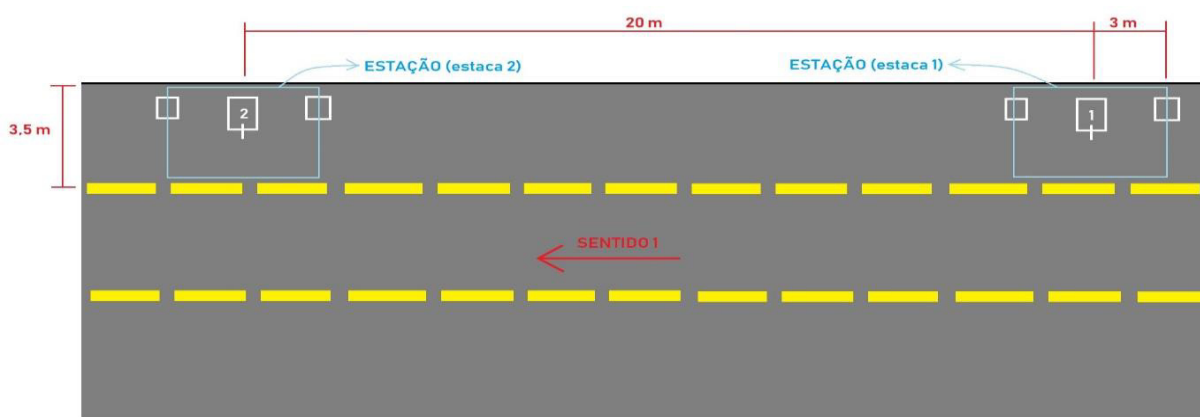
Figura 23 - Ilustração do levantamento na Avenida Daniel de La Touche

Por se referir de uma via de três faixas, atuou-se na demarcação das estacas, a cada 20 m, na pista de tráfego mais intensa, ou seja, na faixa da direita, corredor dos veículos mais pesados. A área de cada estação, enumerada com o respectivo número de estaca, foi delimitada pelas bordas da faixa de tráfego e por duas seções transversais, situadas, a 3 m a ré e 3 m avante, de área equivalente a 21 m<sup>2</sup> (6x3,5), conforme representado na Figura 23.
