**CONTRIBUIÇÃO AO ESTUDO DE PATOLOGIAS E REFORÇO
ESTRUTURAL EM ESTRUTURAS DE CONCRETO ARMADO: ESTUDO DE
CASO EM UM CONDOMÍNIO RESIDENCIAL EM SÃO LUÍS-MA.**

Trabalho de Conclusão de curso submetido ao Departamento de Engenharia Civil da Universidade Federal do Maranhão, como parte dos requisitos para obtenção do grau de Engenheiro Civil.

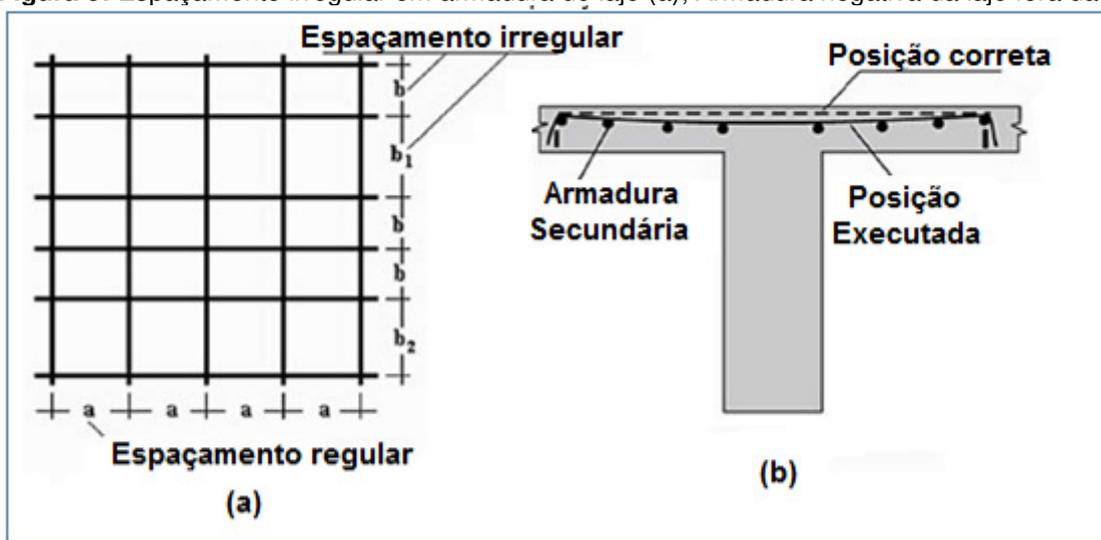
ou também no deslocamento das barras de suas posições originais que pode ser provocado pelo trânsito dos colaboradores e carrinho de mão por cima da malha de aço, durante a operação de concretagem muito comum nas armaduras negativas das lajes (figura 5.b), sendo mais crítico no caso de lajes em balanço, sendo que isso pode ser evitado com a utilização de espaçadores e pastilhas que permitem o correto posicionamento das barras da armadura.

Figura 5: Espaçamento irregular em armadura de laje (a); Armadura negativa da laje fora da posição.

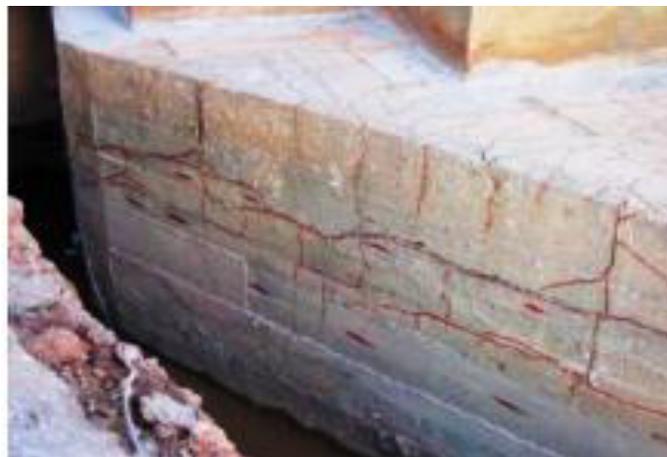
Figura 7: Bloco de concreto armado com fissuras devido á reação álcalis-agregado.

Uma solução que pode ser adotada para esse tipo de patologia é adição de pozolanas que em quantidades adequadas podem inibir ou evitar a reação álcalis-agregados, e de certa forma é um recurso sempre que não for possível prevenir com a utilização de cimentos com baixo teor de álcalis.

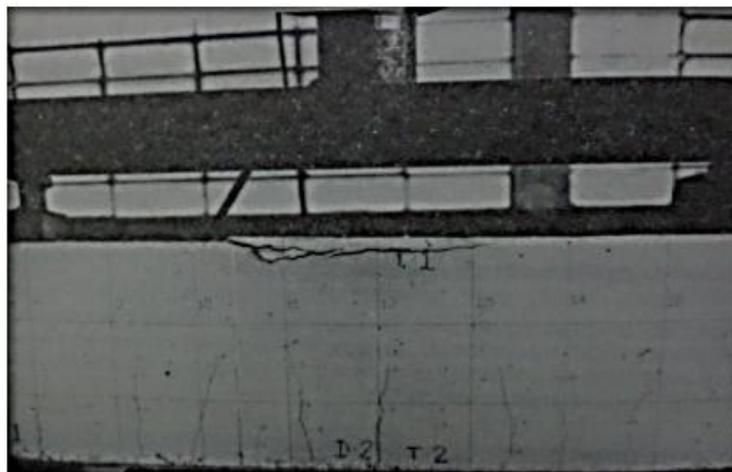
Quando ocorre o esmagamento do concreto em um elemento estrutural, de acordo com Cánovas (1998), surgem fissuras na zona de compressão e são paralelas ao eixo da viga, conforme a figura abaixo.

Figura 19: Viga com fissuras por esmagamento

Segundo Thomaz (1989), esse tipo de patologia acontece quando se tem uma configuração de vigas superarmadas e que foram concebidas com concreto de baixa resistência. Pode acontecer também devido a insuficiência de armaduras, que ao sofrerem esforços de compressão, acabam sendo geradas fissuras por esmagamento do concreto.

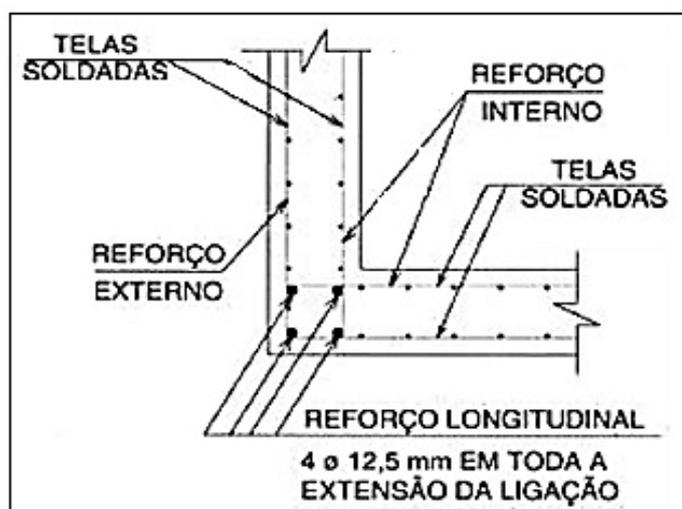
Figura 53: Esquema representativo da disposição dos ferros de amarração.

As prováveis causadas das fissuras nas piscinas foram a ausência de armaduras longitudinais passivas e armadura de ancoragem na ligação parede-parede dispostas de forma a proteger tanto o lado interno quanto externo das paredes. Tais fissuras poderiam ter sido evitadas caso tivesse feito armações complementares (figura 53), com ferragem em aço convencional, de modo a garantir uma perfeita amarração de toda a piscina. De acordo com IBTS (Instituto Brasileiro de Telas Soldadas), este método proporciona a estabilidade do conjunto e aumento da vida útil.

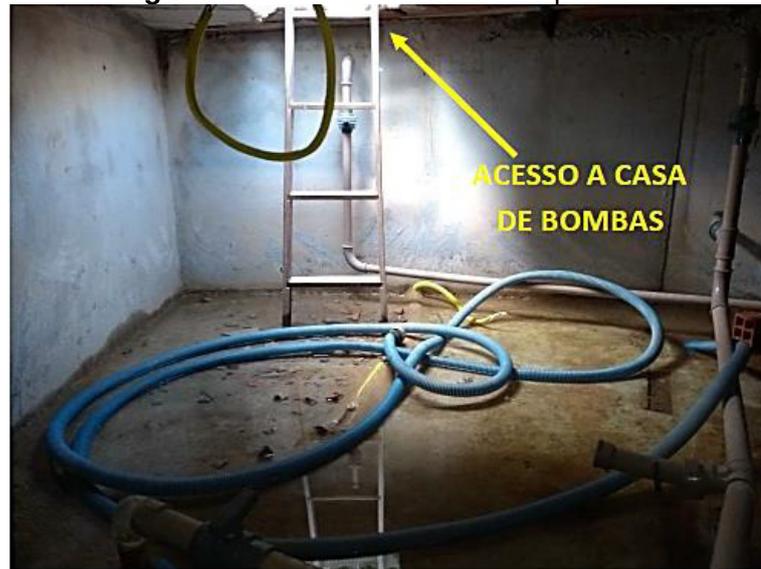
Figura 56: Casa de bombas das piscinas.

De acordo com a NBR 10819:1989 que fixa as condições exigíveis para projeto e construção de casas de máquinas, vestiários e banheiro de piscina, a entrada na casa de máquinas deve bastante acessível para possibilitar a passagem de equipamentos. Além de ser bem iluminada e ventilada, deve dispor também de espaço suficiente para todos os equipamentos e permitir a circulação para manutenção e operação, o que não foi notado durante a inspeção conforme ilustrado na figura 56.

Embora se tenha resolvido o problema de infiltração e corrosão da encanação, não foi possível alterar arquitetura da casa de bombas a tal ponto de seguir todas as recomendações propostas pela NBR 10819:1989, devido ao fator custo.

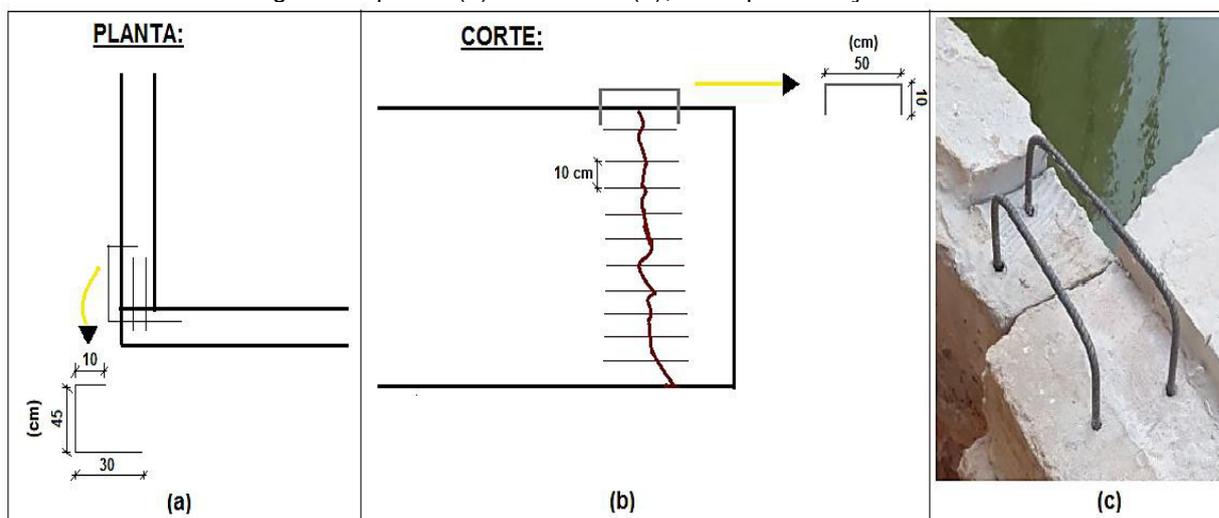
Figura 64: Detalhe esquemático da emenda por transpasse associada com grampos de costura imagem em planta (a) e em corte (b); Grampos de aço utilizado.

A recuperação e o reforço estrutural iniciaram pelas fissuras da região do canto de amarração parede-parede. Foi utilizado emendas por transpasse para reconstituição da seção de armadura associada à técnica de grampeamento com resina epóxi e argamassa estrutural (figura 64) de acordo com a metodologia de Ripper e Souza (1998).

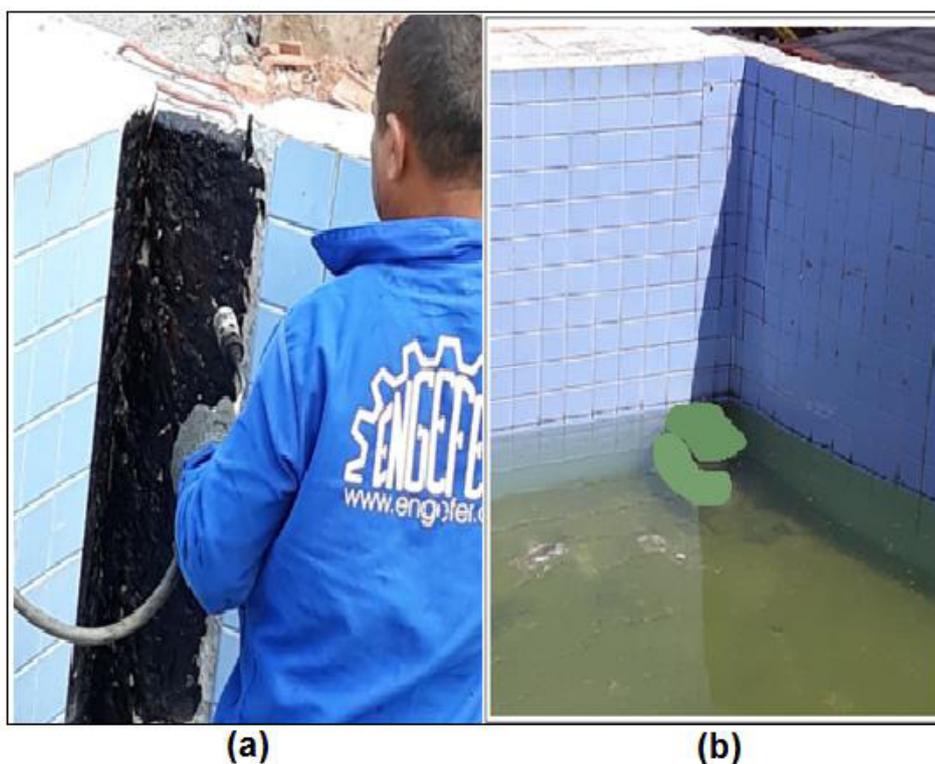
Figura 68: Aplicação da emulsão asfáltica.

Decorrido o tempo de realização dos reparos nas fissuras e aplicação de reforço nas piscinas, realizou aplicação da emulsão asfáltica com maçarico (figura 68.a). Seguida do teste de estanqueidade, após a impermeabilização, foi preenchida com água até a cota para verificar a existência de vazamento, o que não aconteceu. Então, retirou toda a água de teste, para realizar o novo revestimento cerâmico. Com a conclusão de todas as etapas, foi liberada o uso da piscina. Portanto, seguida todas as recomendações técnicas e prescrição dos fabricantes sobre os produtos de reforços, foi possível reverter o quadro de patologias presente nas piscinas conforme ilustrado na figura 68.b., entretanto, foi necessário respeitar o tempo de cura de cada material para que o mesmo atingisse a resistência necessária, o que se tornou uma desvantagem por prolongar a duração do serviço.

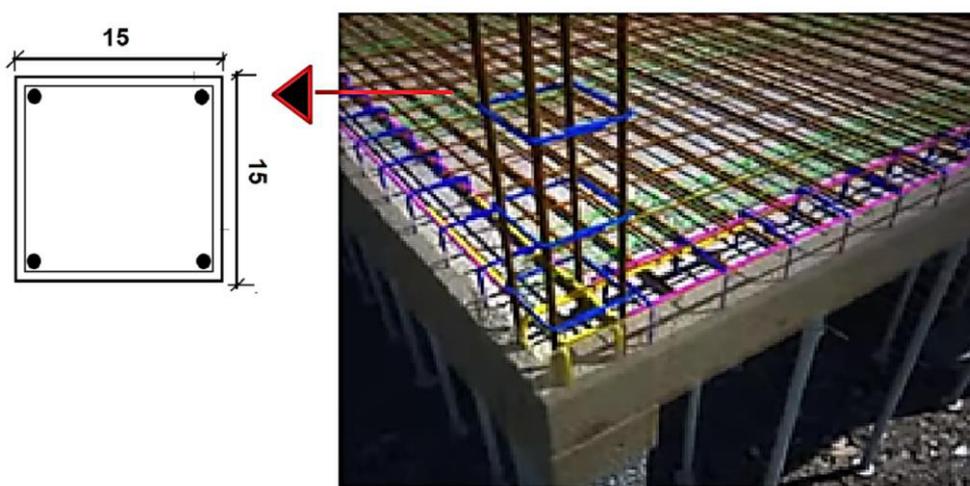
Figura 71: imagem do pilarete gerado através do software Revit 2017, versão estudantil.

- Iniciou com a escarificação de todo o revestimento que compõem a alvenaria e a laje;
- Nas extremidades foi feito cortes na alvenaria e executou pilaretes (Pilares curtos) com dimensões de 15 cm x 15 cm, com altura de 1 metro conforme ilustrado na figura 71, e então possibilitou o travamento da alvenaria na estrutura. Espaçamento a cada dois metros nas duas direções da laje;

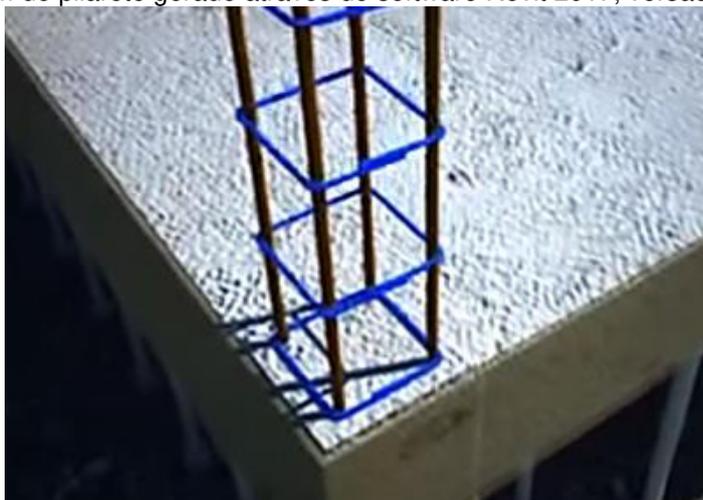
Figura 72: imagem do pilarete gerado através do software Revit 2017, versão estudantil.

- Nos pontos que foi inserido os pilares foram abertos 4 furos na laje e espaçados a cada 10 centímetros na horizontal e vertical. Utilizou 4 barras de bitolas de 10 milímetro para as longitudinais e bitolas de 6,3 milímetros para os estribos espaçados a cada 10 centímetros (figura 72). Os furos foram preenchidos com adesivo epóxi, e eram retos com comprimento de dez centímetros;

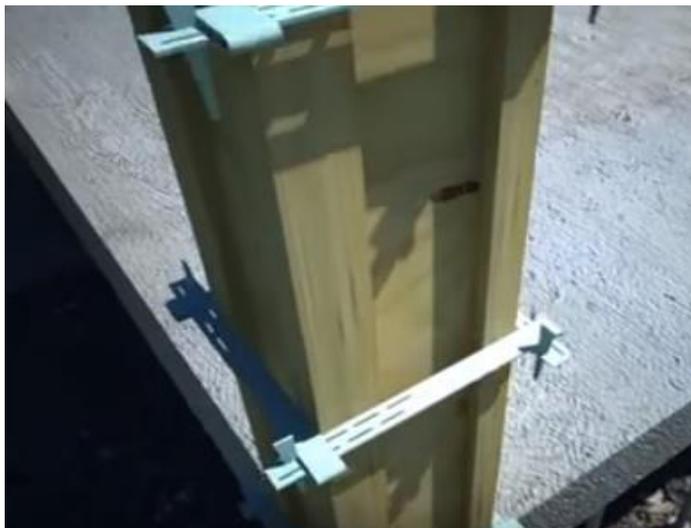
Figura 73: imagem das formas gerado através do software Revit 2017, versão estudantil

- Depois foram colocadas as formas de compensados (figura 73), e concretou com concreto de Fck 25 MPa;
