**AVALIAÇÃO DE PATOLOGIAS DAS PONTES DO  
PERÍMETRO URBANO DE BALSAS-MA**

Trabalho de Conclusão de Curso na modalidade Monografia, submetido à Coordenação de Engenharia Civil da Universidade Federal do Maranhão como parte dos requisitos necessários para obtenção do Título de Bacharel em Engenharia Civil.

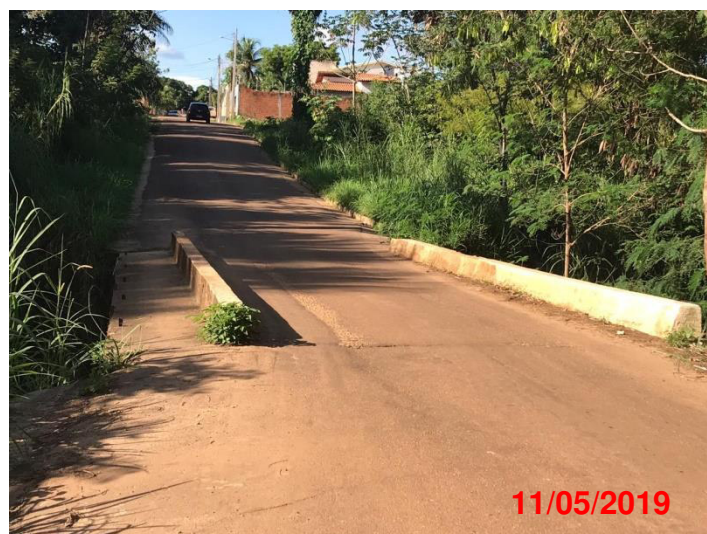
Figura 28 - Ponte 01, localizada na Rua Isaac Martins.

A Ponte 01 (Figura 28) fica localizada na Rua Isaac Martins, sobre o riacho São Caetano. Proporciona o acesso do centro da cidade ao bairro Manoel Novo. Seus dados gerais são descritos a seguir:

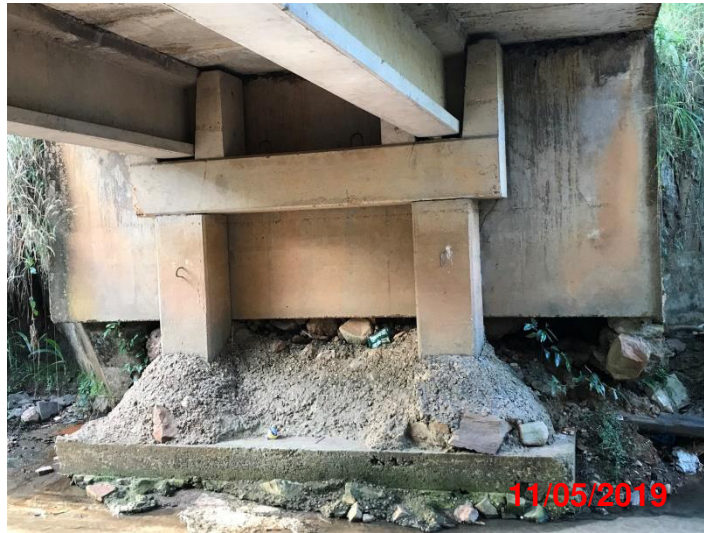
Figura 29 - Elementos estruturais da ponte 01.

Esta ponte possui fundações diretas (sapatas), apoiadas sobre superfície rochosa, de onde nascem dois pilares que suportam as vigas transversinas, longarinas e a laje do tabuleiro (Figura 29). Nas extremidades há ainda um muro de arrimo feito em concreto armado.

Em relação à infraestrutura da ponte, por a mesma possuir uma pista de rolamento de apenas 3,7m, não é possível o tráfego de mais de um veículo automóvel por vez em sentidos distintos. Além disso, não há placas de sinalização ou de identificação na área da ponte, e o local está desprovido de iluminação pública no período noturno. Ainda, não há guarda corpo nos passeios laterais, o que torna o local mais perigoso para o tráfego de pedestres.

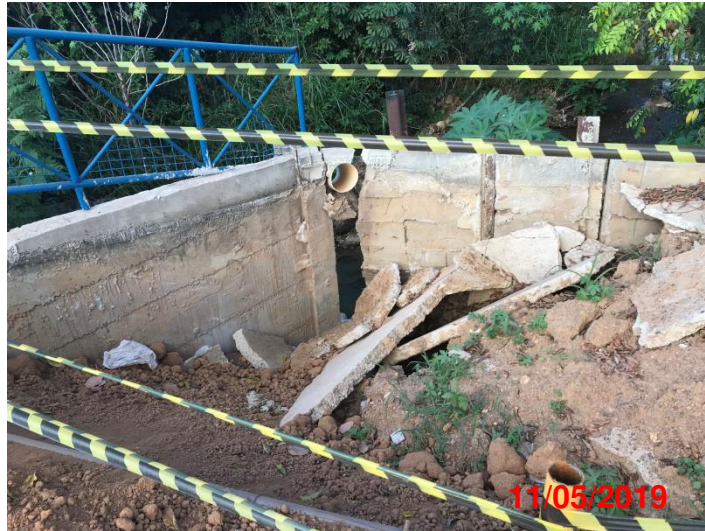
Figura 39 - Ponto interditado pelo recalque e rompimento do muro de arrimo.

O último muro de arrimo construído em concreto atualmente se encontra com diversas fissuras e parcialmente rompido (Figuras 38 e 39), com recalques nas margens da ponte e com risco de tombamento do muro.

Em função disso, entre os anos de 2018 e 2019 foram realizadas obras de estabilização em um trecho de riacho da lateral esquerda da ponte, onde foi construído um muro de arrimo em concreto armado, conforme a planta baixa de localização constante no Anexo A, e atualmente se encontram em curso obras de contenção no trecho da ponte compreendido pelas figuras 38 e 39, conforme a planta baixa do Anexo B.

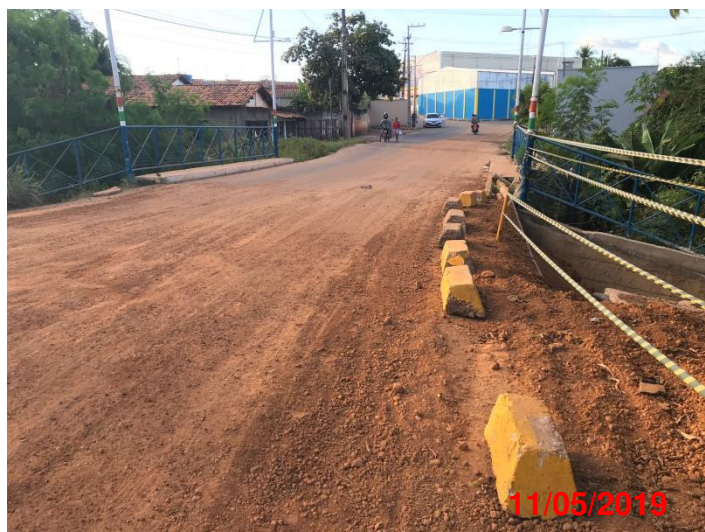
Figura 40 - Obra de nivelamento do piso recalcado.

Com isso, foi realizada a escavação seguida de reaterro do seguimento em erosão (Figura 40), e será executado um novo muro de contenção para este trecho.

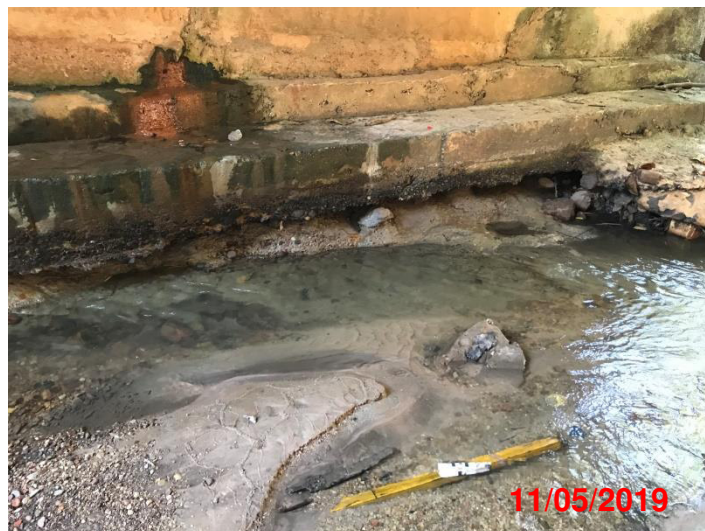
Figura 55 - Erosão sob o muro de arrimo.

Por fim, foi detectada a ocorrência de processo de erosão sob a fundação do muro de arrimo (Figura 55), e a presença de uma fenda de 2mm na parede de tal estrutura (Figura 56). Por esta fenda está ocorrendo o escoamento de água do lençol freático, visto que o muro possui apenas dois tubos de drenagem.

A fim de se tratar a causa do fissuramento nos encontros, região da infraestrutura deve receber reforços no sentido de se evitar a propagação de erosão sob os arrimos, e as fissuras existentes devem ser devidamente fechadas.

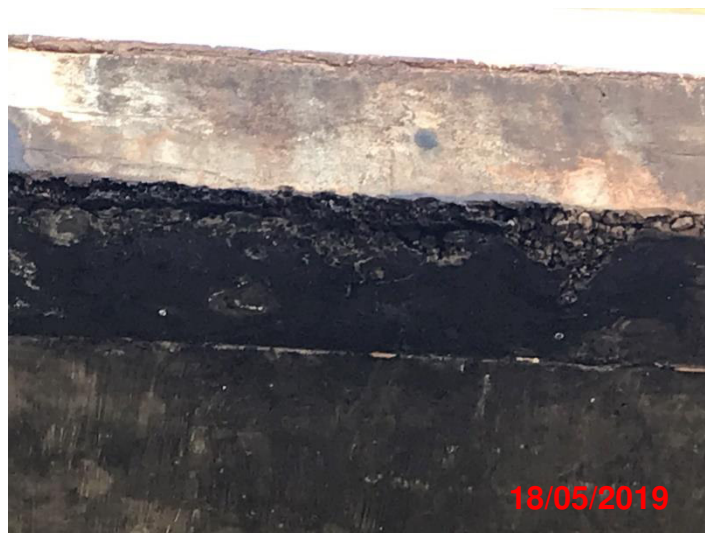
Figura 63 - Percolação de água e segregação do concreto.

interno das calçadas tanto oriunda da chuva que cai sobre as placas de concreto danificadas quanto pelo vazamento da tubulação pública, com consequente desenvolvimento de agendes bióticos (Figura 62) e percolação do líquido pelo concreto, que está segregando na parte inferior do tabuleiro da ponte e oxidando as armaduras expostas (Figura 63).

A partir destas observações, para a superestrutura desta ponte, na face superior do estrado verifica-se a necessidade de execução de manutenção e recuperação no pavimento; recuperação dos passeios de pedestres com a remoção de agentes bióticos, substituição de placas de lajes da calçada que estão danificadas e reposição. No interior dos passeios é necessária a troca da tubulação de água que está apresentando problemas de vazamentos, e para a face inferior do estrado é necessário se tratar as manchas e eflorescências, a partir de processos simples de limpeza, e se recuperar a área de concreto desagregado e armaduras corroídas por conta da infiltração de água.

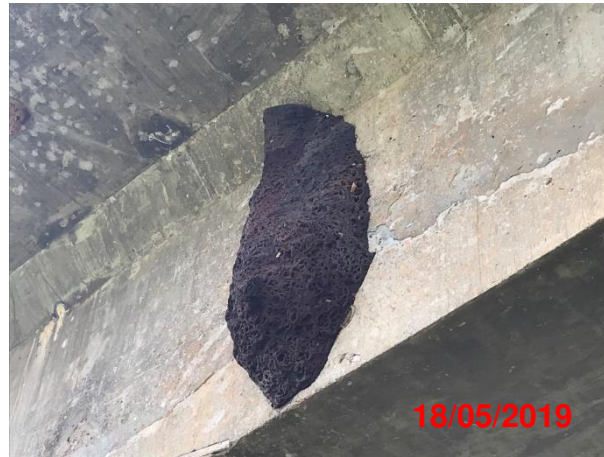
Figura 67 - Ninho de insetos na Ponte 05.

Na parte lateral e inferior do estrado celular da ponte há uma grande presença de eflorescências (Figura 66), causadas pela migração dos sais solúveis pelo concreto, e há a presença de um grande ninho de insetos (Figura 67).

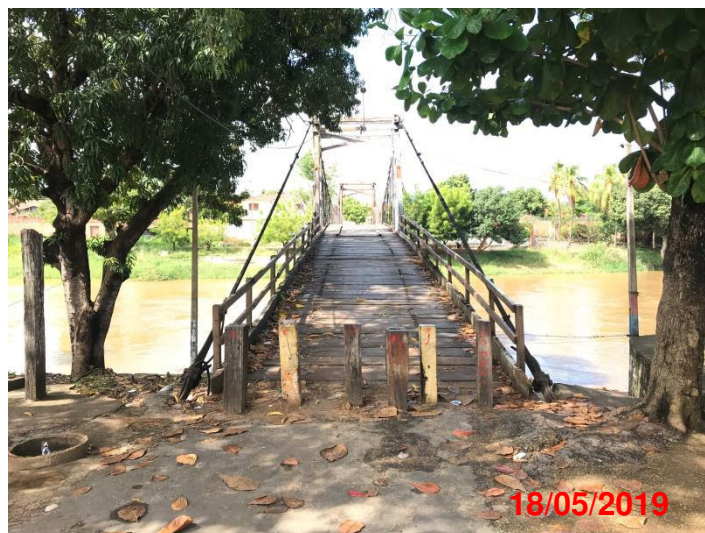
Figura 71 - Peças de madeira interditando a entrada da ponte.

De início, cabe lembrar que atualmente é permitido apenas o tráfego de pedestres sobre essa estrutura, estando a ponte interditada para o tráfego de veículos ciclomotores (Figura 71). No entanto, ainda é frequente o trânsito de motociclistas nesta ponte, desrespeitando a interdição.

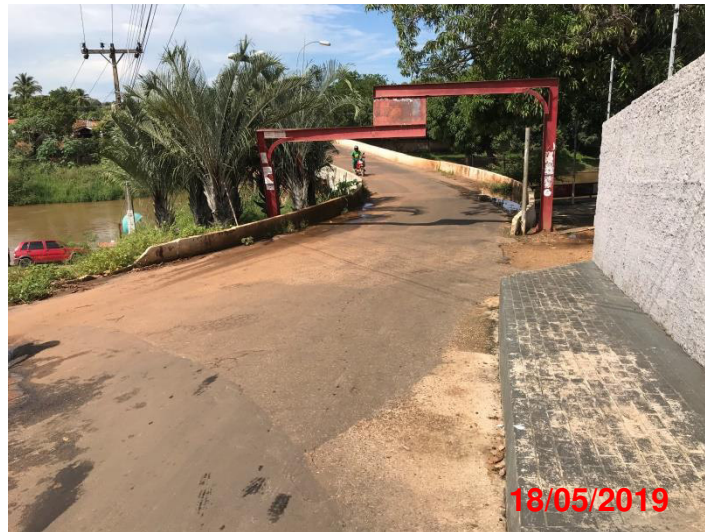
Figura 81 - Curva de raio curto no encontro da ponte com a Rua do Caraibas.

Embora as vias das duas margens da ponte não possuam o mesmo alinhamento, a obra foi executada com geometria reta ortogonal. Com isso foi criada uma curva de raio curto no encontro da ponte com a Rua do Caraíbas, que causa desconforto para os condutores de veículos (Figura 81).

Ainda na Figura 81, pode-se observar que há um pórtico na entrada ponte para se limitar, em função da altura, o tráfego de veículos de grande porte pela estrutura. No entanto, diversas colisões já ocorreram contra os pórticos já instalados, causadas por motoristas de caminhões que insistem em tentar passar. Com isso, o atual pórtico se encontra com risco de colapso em função dos impactos.
