**UNIVERSIDADE FEDERAL DO MARANHÃO
CAMPUS BALSAS
COORDENAÇÃO DO CURSO DE ENGENHARIA CIVIL**

**DIAGNÓSTICO DO SISTEMA VIÁRIO DA AVENIDA
CONTORNO, LOCALIZADA NA CIDADE DE BALSAS,
MARANHÃO**

Trabalho de Conclusão de Curso na modalidade Monografia, submetido à Coordenação de Engenharia Civil da Universidade Federal do Maranhão como parte dos requisitos necessários para obtenção do Título de Bacharel em Engenharia Civil.

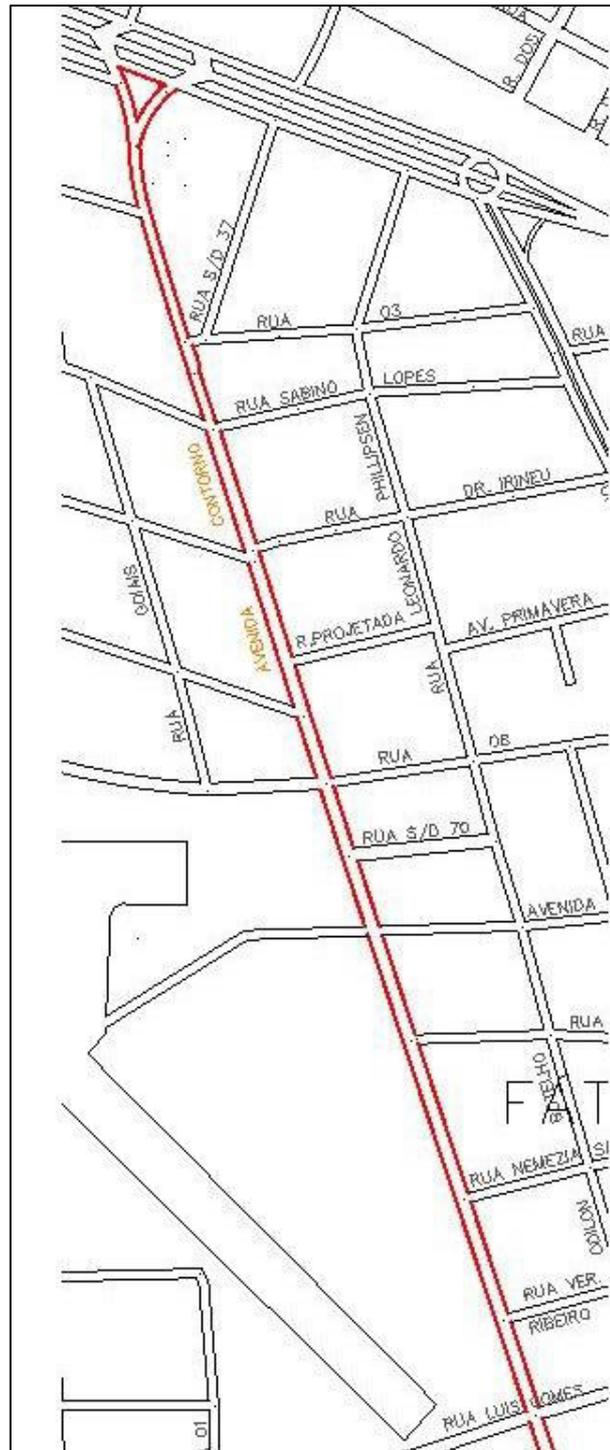
Figura 27- Traçado horizontal do Trecho 01 da Av. Contorno

Na Figura 27 é possível observar o traçado horizontal do Trecho 01 que, apesar de apresentar curva apenas no início do trecho, na interseção, os cuidados devem voltar-se para o controle da velocidade já que os motoristas tendem a desenvolver altas velocidades.

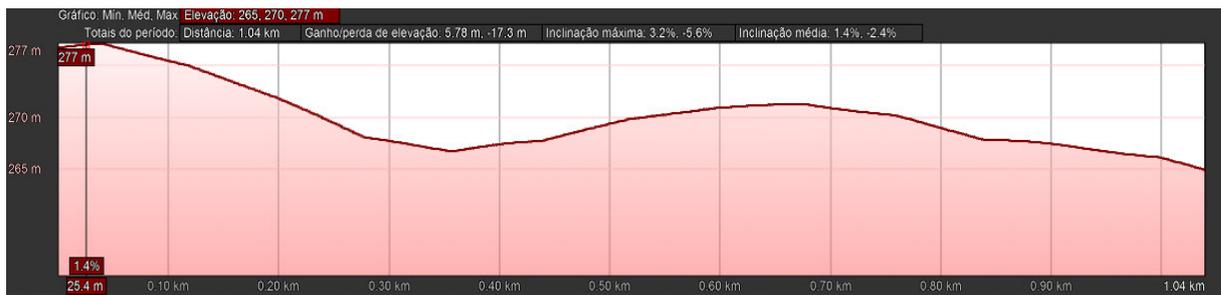
Figura 28- Perfil de elevação do Trecho 01

Já o traçado vertical é composto por uma rampa e alinhamento vertical curvo, sendo que a inclinação máxima é de aproximadamente 5,4%, conforme a Figura 28, que mostra o perfil de elevação do trecho, obtido através do Google Earth. Destaca-se que a presença de rampas (Figura 29 e 30) contribui para o aumento da velocidade dos veículos (declives) e para a redução da velocidade, sobretudo dos veículos pesados nos aclives, aumentando os riscos de colisões com manobras de ultrapassagens.

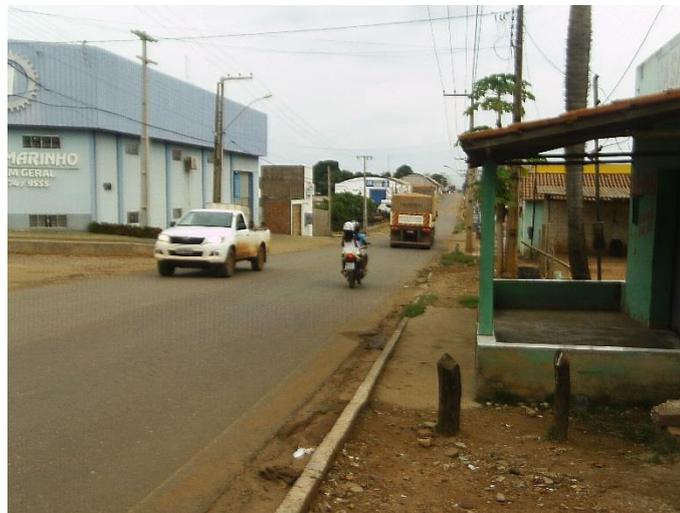
Figura 29-Rampa no Trecho 01

Percebe-se que o trecho é composto por rampas com inclinação que chegam a quase 6%, mas, apesar de influenciar na velocidade dos veículos, a rampa não afeta a visibilidade, devido ao seu comprimento.

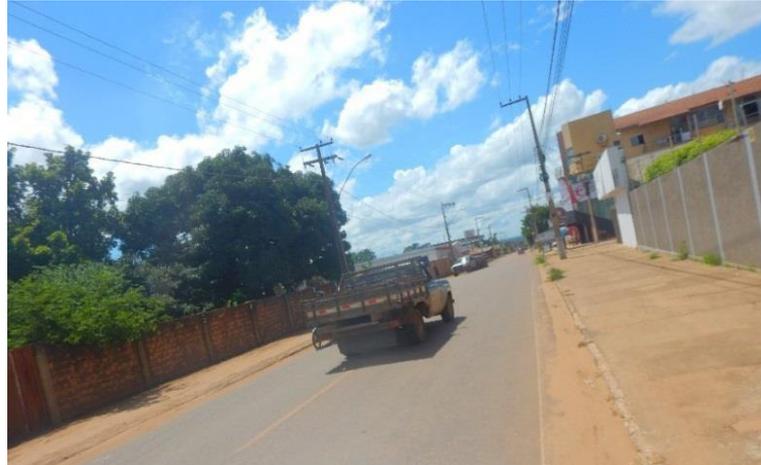
Figura 31-Seção transversal atual da Av. Contorno do Trecho 01

A seção transversal atual do trecho analisado está representada na Figura 31. É composta por uma pista simples que possui duas faixas de tráfego (uma por sentido) de largura que varia entre 4,40 m a 3,50 m, conforme medição feita em três pontos distintos do trecho, representada na Figura 32. A variação na largura das faixas interfere na segurança viária, pois os conflitos entre os veículos aumentam quando ocorre o estreitamento da via.

Também não possui áreas para acostamento, o que seria importante, devido à quantidade de veículos que passam pela via, pois é necessário um espaço para parada em caso de falhas mecânicas no veículo ou alguma emergência. O pouco espaço disponível faz com que os veículos fiquem mais expostos ao risco de acidentes.

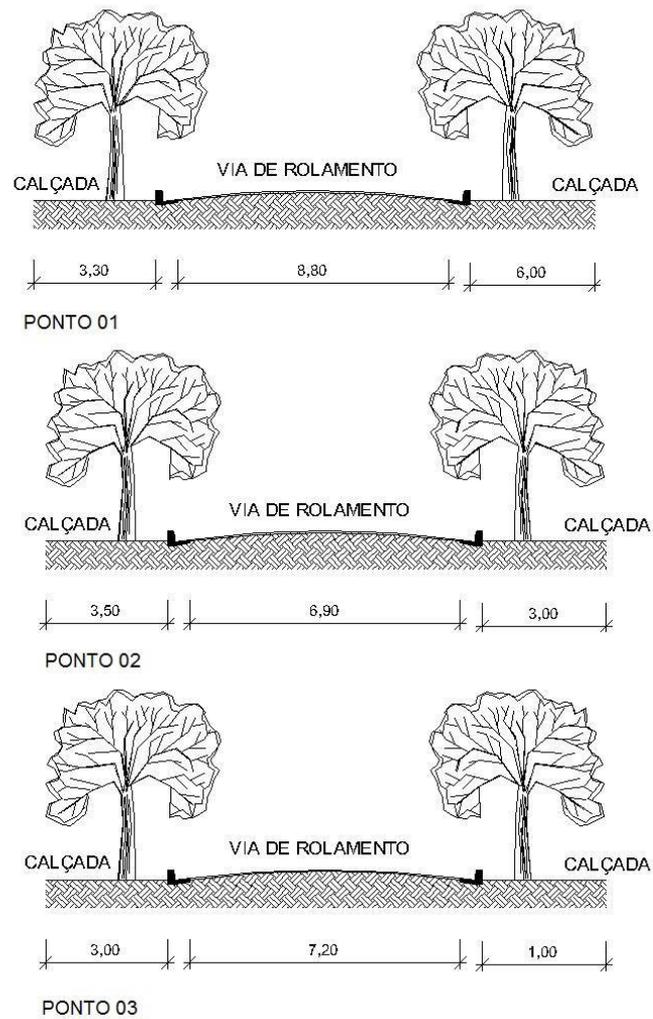
Figura 32- Seção transversal medida em três pontos do Trecho 01

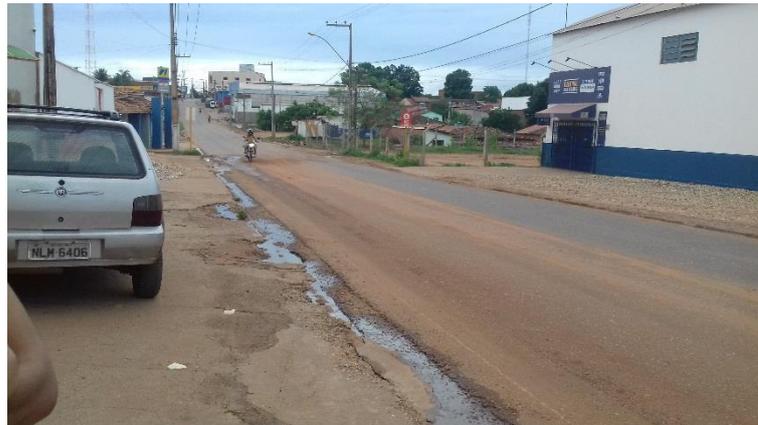
Figura 33-Ausência de guia (meio-fio) facilita o estacionamento de veículos na calçada

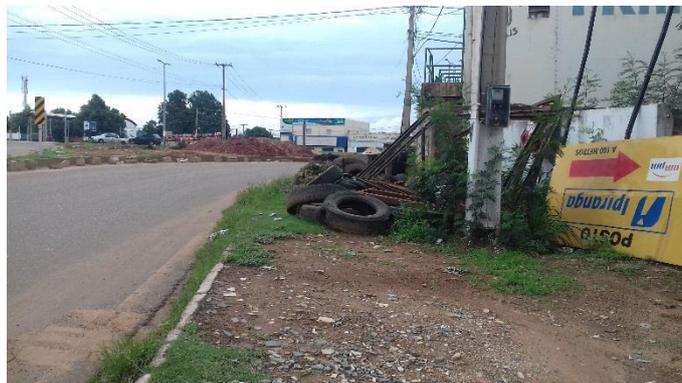
Em relação às calçadas, grande parte não fornece condições de segurança aos pedestres, pois é notório pisos irregulares, desníveis, inclinações acentuadas, bem como obstáculos presentes nas calçadas, como apresentado nas Figuras 34 e 35, onde observa-se pneus e entulhos dispostos nos locais de passagem dos pedestres.

Figura 34- Lixo e obstáculos dispostos nos locais de passagem dos pedestres

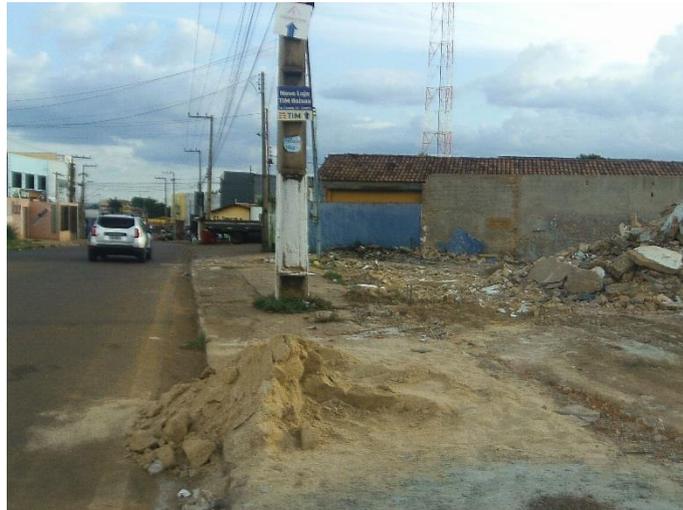
Figura 35- Entulho e materiais de construção dispostos na calçada

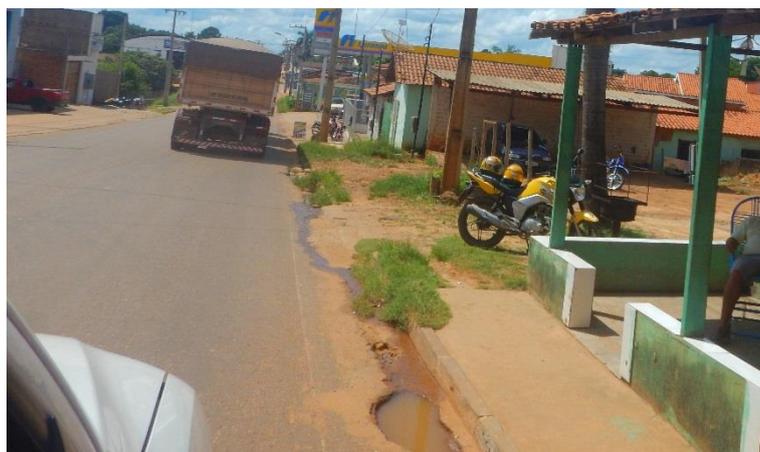
A ausência de acessibilidade às pessoas com deficiência ou com mobilidade reduzida para trafegarem pelas calçadas foi um dos maiores problemas encontrados, devido aos obstáculos descritos anteriormente, além de calçadas com largura inadequada em alguns locais (Figura 36); piso irregular, entre outras características que dificultam o acesso das pessoas ao trafegarem pelas calçadas, as quais tem que seguir o caminho pela rua, expondo-se à riscos de acidentes. A Figura 37 apresenta alguns dos obstáculos descritos, tais como poste localizado na faixa livre, inclinação inadequada e falta de continuidade entre as calçadas, a comodidade e segurança dos pedestres é desconsiderada.

Figura 36- Calçada com largura inadequada

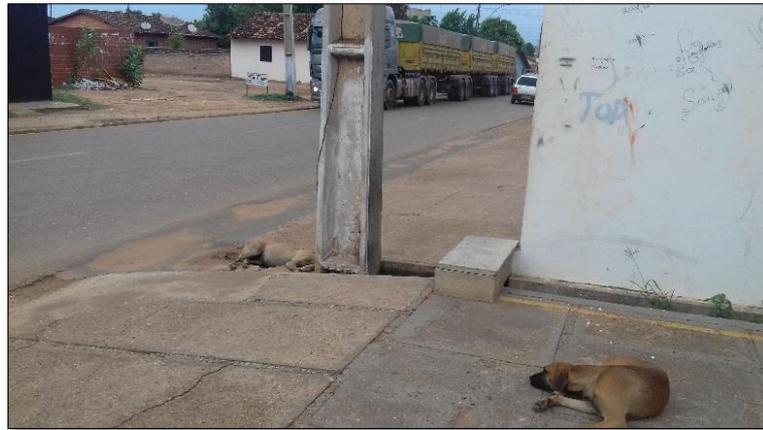
Figura 37- Barreiras na calçada (poste, inclinação acentuada, caixa de inspeção e desnível)

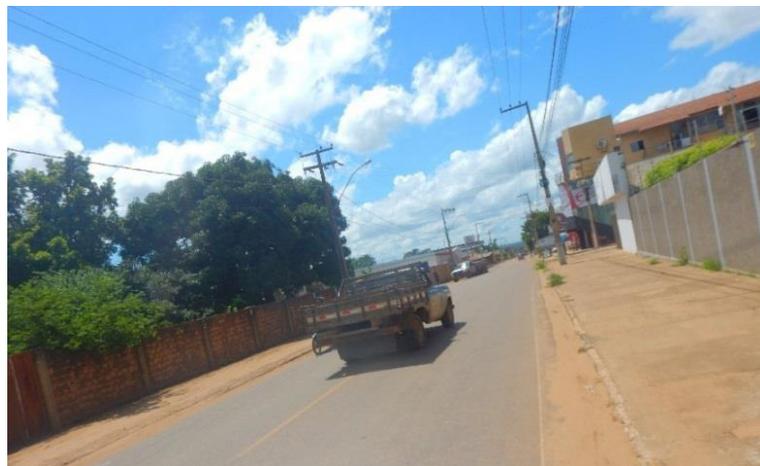
Também não possui áreas para acostamento, o que seria importante, devido à quantidade de veículos que passam pela via, pois é necessário um espaço para parada em caso de falhas mecânicas no veículo ou alguma emergência. O pouco espaço disponível faz com que os veículos fiquem mais expostos ao risco de acidentes.

Figura 38-Seção transversal atual da Av. Contorno do Trecho 01

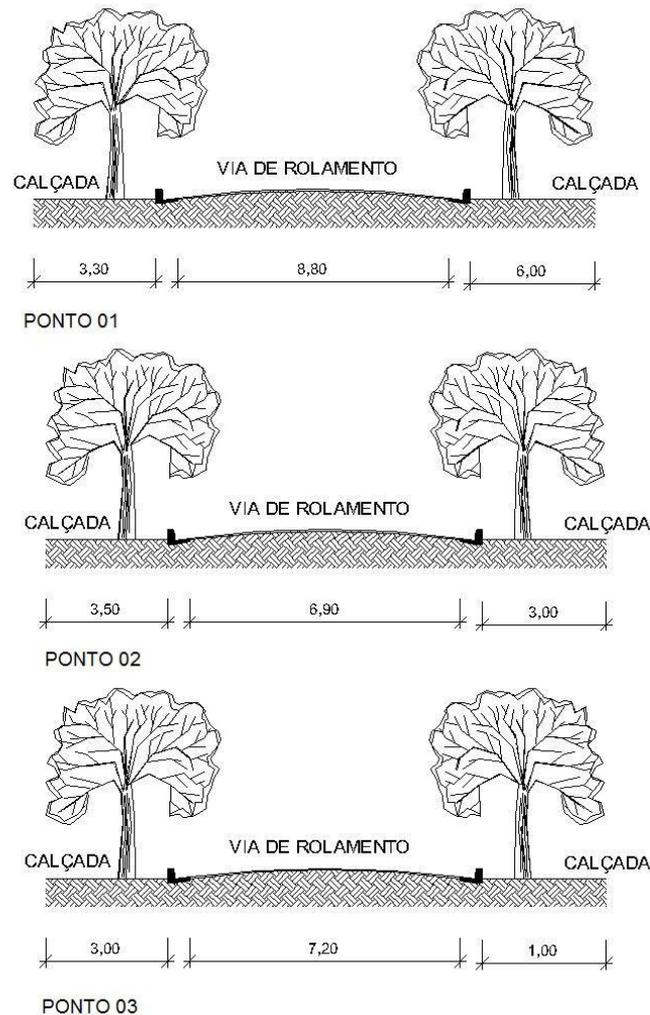
A seção transversal atual do trecho analisado está representada na Figura 31. É composta por uma pista simples que possui duas faixas de tráfego (uma por sentido) de largura que varia entre 4,40 m a 3,50 m, conforme medição feita em três pontos distintos do trecho, representada na Figura 32. A variação na largura das faixas interfere na segurança viária, pois os conflitos entre os veículos aumentam quando ocorre o estreitamento da via.

Figura 39- Seção transversal medida em três pontos do Trecho 01

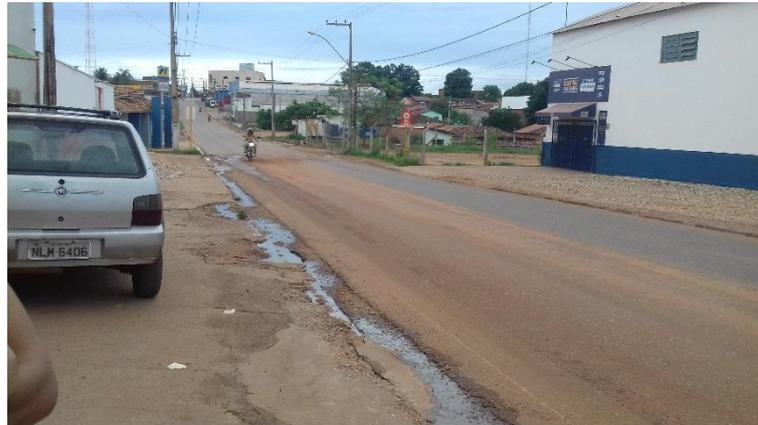
Figura 40-Ausência de guia (meio-fio) facilita o estacionamento de veículos na calçada

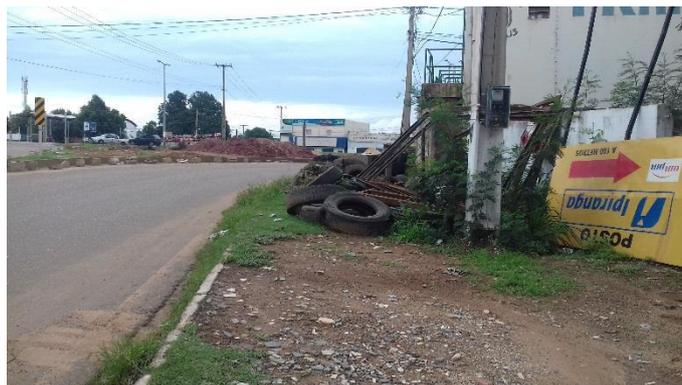
Figura 41- Lixo e obstáculos dispostos nos locais de passagem dos pedestres

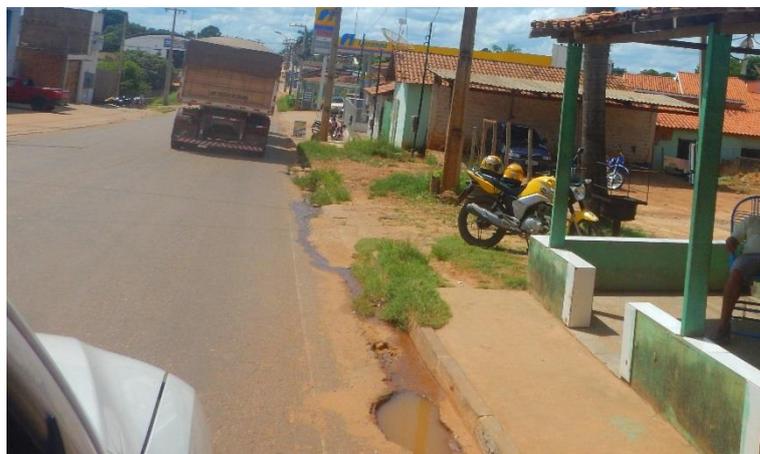
Figura 43- Calçada com largura inadequada

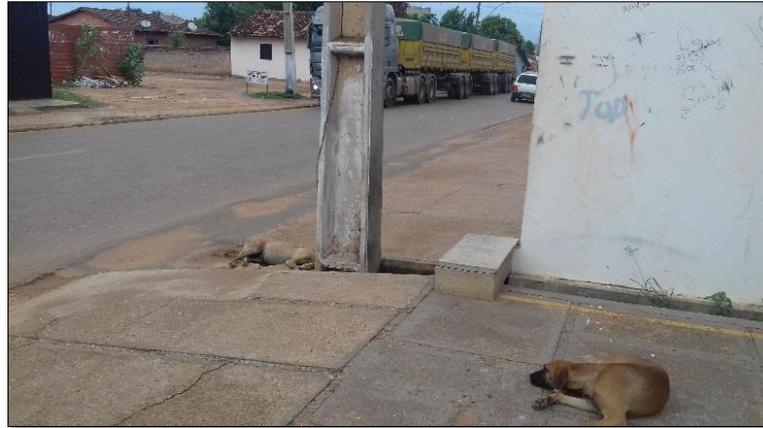
Figura 44- Barreiras na calçada (poste, inclinação acentuada, caixa de inspeção e desnível)

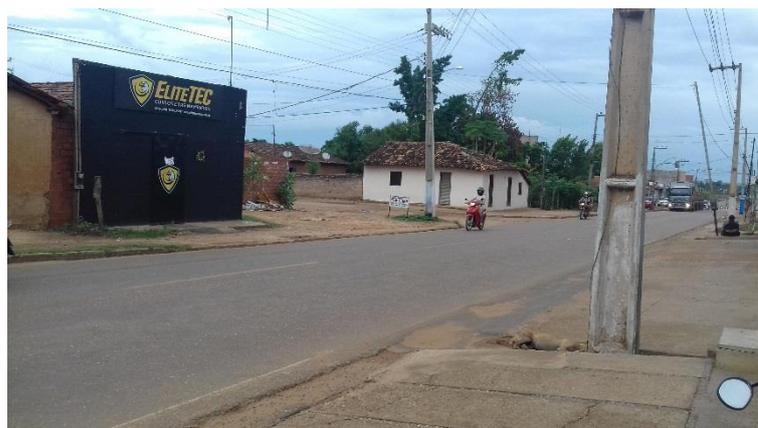
O pavimento, conforme Figuras 38 e 39, em geral, não apresenta problemas que possam ocasionar acidentes. Porém, ressalta-se que, o pavimento das vias no entorno que fazem interseções com a Avenida, apresentam diversas deficiências como buracos, ondulações, etc.

Figura 45- Condição geral do pavimento no Trecho 01

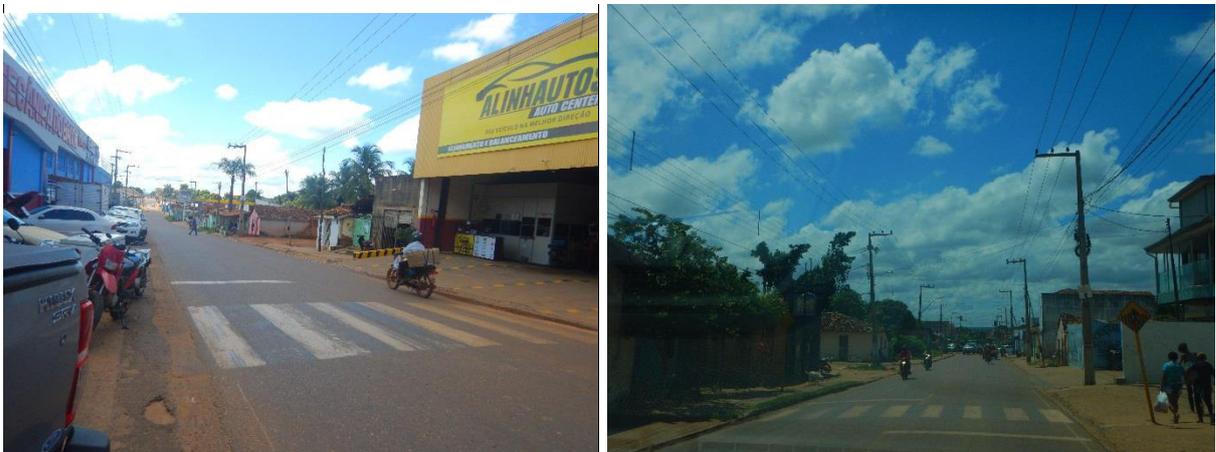
No trecho também não há sinalização para regulamentar a velocidade máxima permitida na via. Quanto à sinalização para a travessia de pedestres no trecho, há dois pontos com sinalização horizontal (faixa de pedestres). A Figura 43 mostra a sinalização para travessia de pedestres, uma fica localizada em frente à duas oficinas de carros e a outra em frente à escola técnica SENAC.

Figura 50-Faixas de pedestres existentes no Trecho 01

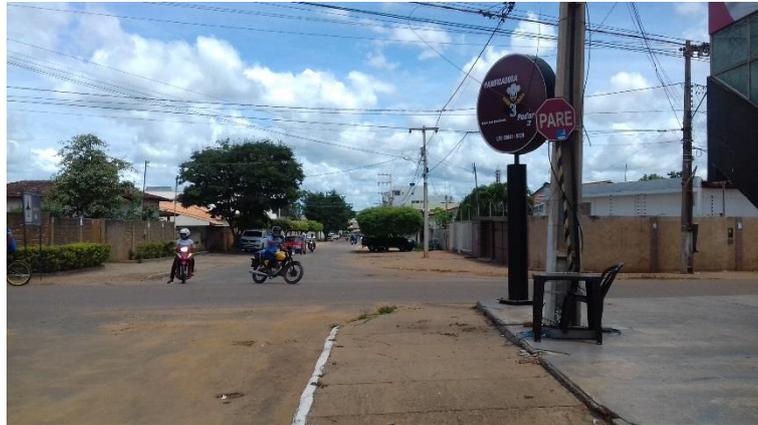
A avaliação das interseções, considerando elementos como a geometria da interseção, a visibilidade e movimentos conflitantes, foi considerada insatisfatória devido às interferências à visibilidade do motorista que, com frequência, observa-se nas interseções (Figura 46) e aos

Figura 53- Equipamentos urbanos e totem em local inadequado, afetando a visibilidade

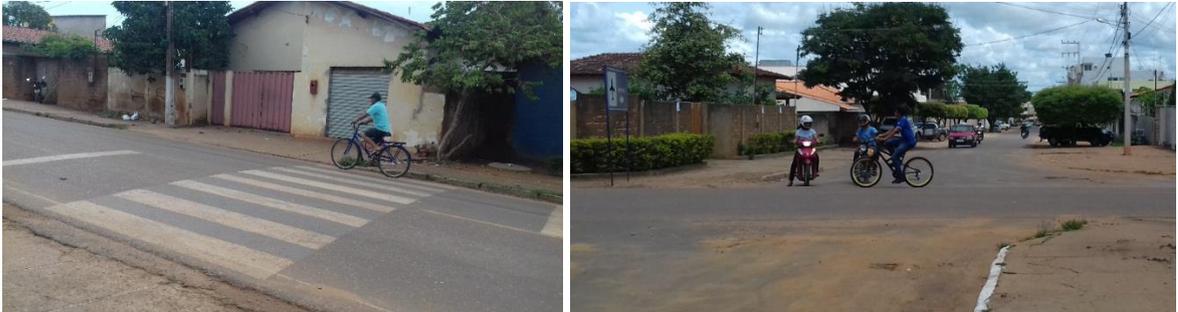
No trecho estudado não existem caminhos específicos para os ciclistas como as cicloviárias, ciclorrotas ou ciclofaixas, assim, os ciclistas têm que disputarem espaço juntamente com carros, motos e caminhões que utilizam a via (Figuras 47 e 48). É importante ressaltar que em algumas vias a implementação de cicloviárias é inviável ou desnecessária, visto que pode reduzir o espaço existente na via, provocando maior atrito entre veículos, ciclistas e pedestres (NOGUEIRA,

Figura 54- Ciclista trafegando na Av. Contorno, com pista compartilhada

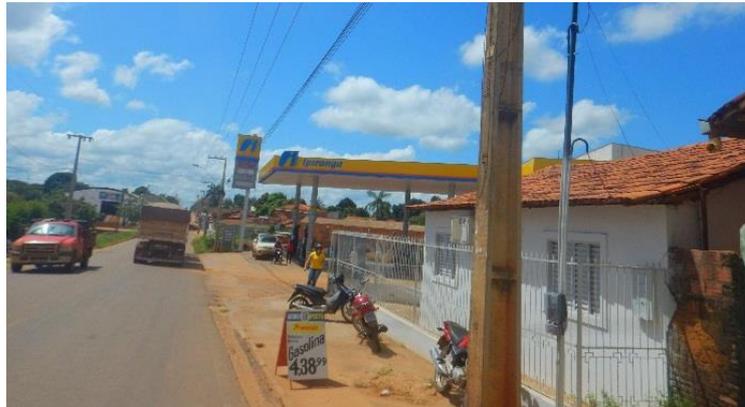
É comum observar também veículos estacionamentos nas calçadas, ocupando a faixa de passagem dos pedestres. Além disso, como exposto na seção 5.1.2, que trata sobre a seção transversal, a maioria das calçadas apresentam irregularidades, conforme observado na Figura 49, que induzem os pedestres a caminhar pela via.

Figura 56- Obstáculos na calçada ocupando a passagem de pedestres

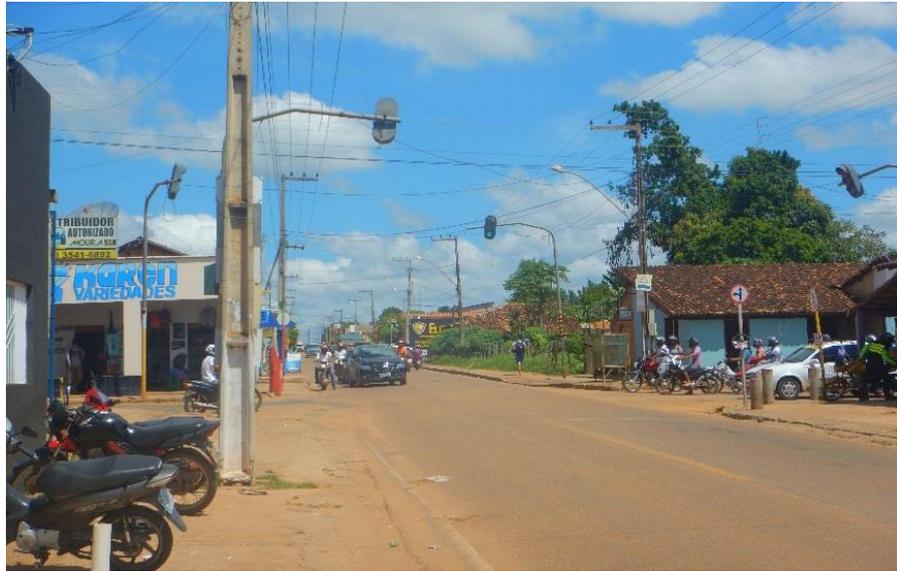
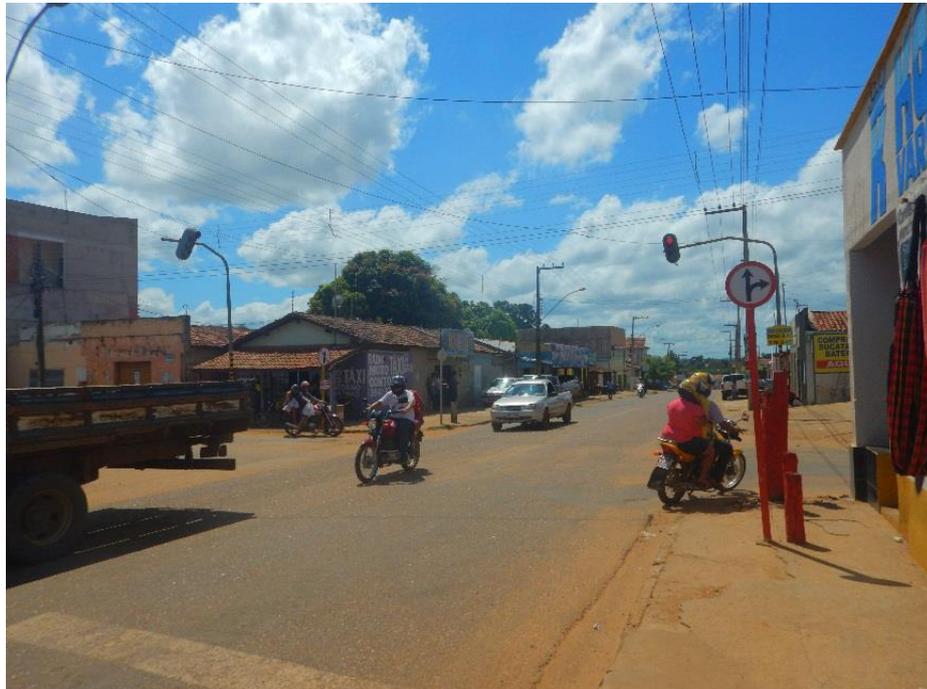
As Figuras 51 e 52 mostra o semáforo para veículos existente no Trecho 01, o qual está localizado na interseção com a Rua Luís Gomes. Essa interseção é o ponto mais crítico do Trecho 01, onde há maior quantidade de conflitos, dessa forma, o semáforo é importante para controlar e organizar a passagem de veículos. Entretanto, como o dispositivo é apenas para

veículos, os pedestres constantemente se arriscam ao tentar passar de um lado da via para outro entrando em conflitos com veículos. Além disso, frequentemente, o semáforo apresenta problemas, provocando muitos conflitos na interseção.

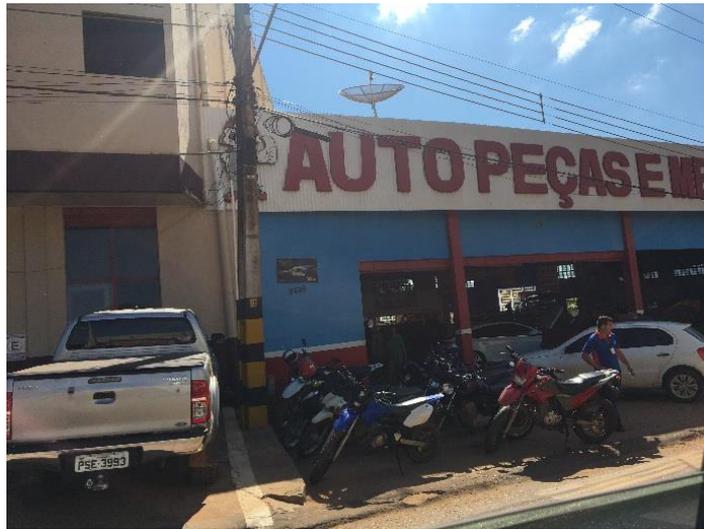
No Trecho 01 da Av. Contorno não há espaço para estacionamento e os veículos geralmente estacionam nas calçadas, o que acaba afetando na circulação de pedestres, que são obrigados a andarem pela pista de rolamento, elevando a ocorrência de atropelamentos. Além disso, as manobras de entrada e saída dos veículos estacionados representam riscos a circulação em geral. As Figuras 54 e 55 apresentam alguns pontos onde ocorre estacionamento irregular.

Figura 62- Veículos estacionados na calçada

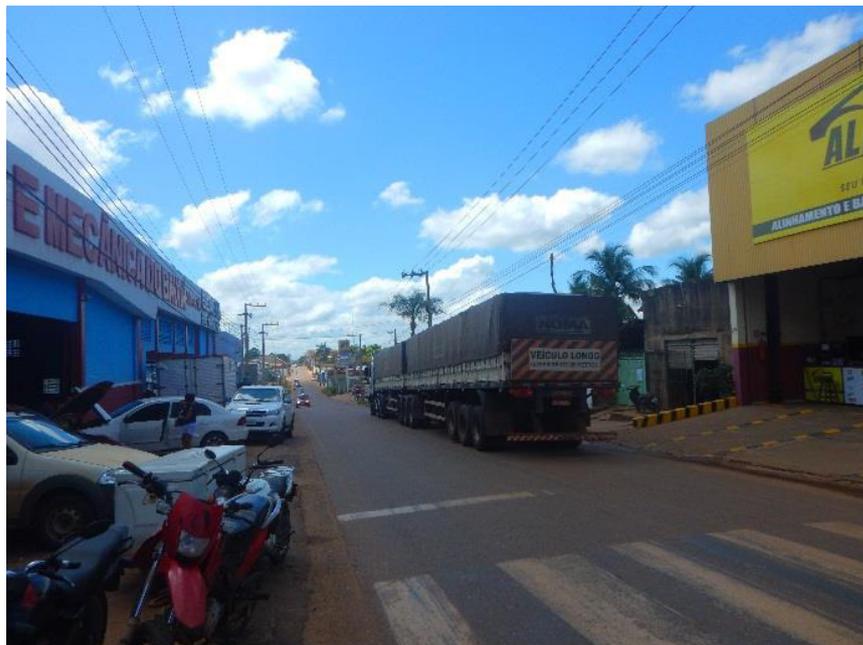
A falta de estacionamento ou estacionamento irregulares prejudica significativamente as condições operacionais da via. Além disso, outro fator que prejudica a fluidez do trânsito é o tráfego constante de veículos pesados, conforme a Figura 58. Ressalta-se que, de acordo com sinalização viária presente no Trecho 01 (Figura 59), é proibido o trânsito de veículos de carga no centro da cidade das 7h às 18 h, entretanto não foi verificada fiscalização relacionada a esse fator, além disso, a sinalização se encontra em má estado de conservação.

Figura 65- Veículo pesado trafegando na Av. Contorno no Trecho 01

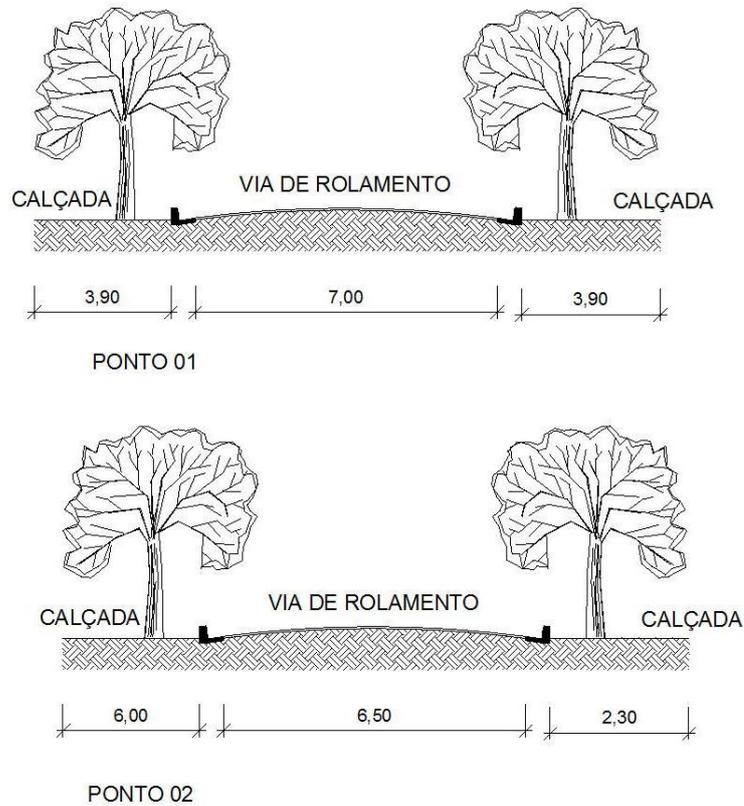
As características da seção transversal desse trecho são semelhantes à do Trecho 01: pista simples, com duas faixas de tráfego, ausência de canteiro central, etc., conforme apresentado na Figura 64. Um fator que pode interferir na segurança viária é a largura do trecho

que não é regular, pois em alguns pontos do Trecho da Avenida apresenta largura de 7,00 m, já em outros pontos o segmento sofre um estreitamento, apresentando largura de 6,50 m.

Figura 71- Seção transversal do Trecho 02

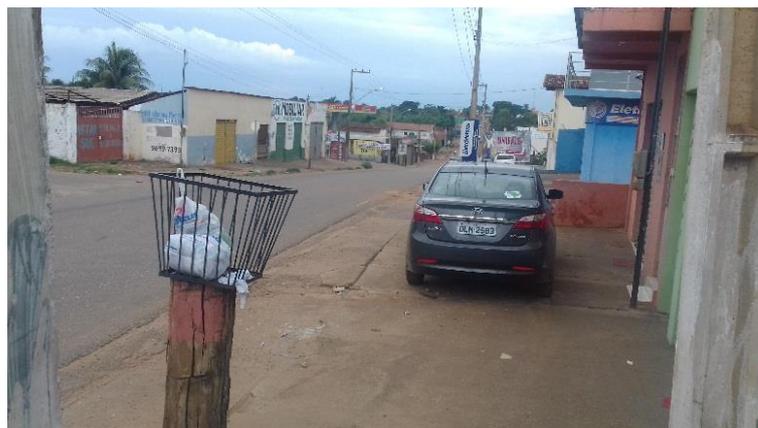
As figuras 66, 67 e 68 apresentam algumas das interferências na seção transversal, mais especificamente nas calçadas, comumente encontradas no Trecho 02, tais como, carros estacionados nas calçadas e equipamentos urbanos como postes e lixeiras que obstruem a passagem, além da irregularidade dos pisos e falta de continuidades das calçadas.

Figura 73- Barreiras que interrompem o livre tráfego de pedestres nas calçadas

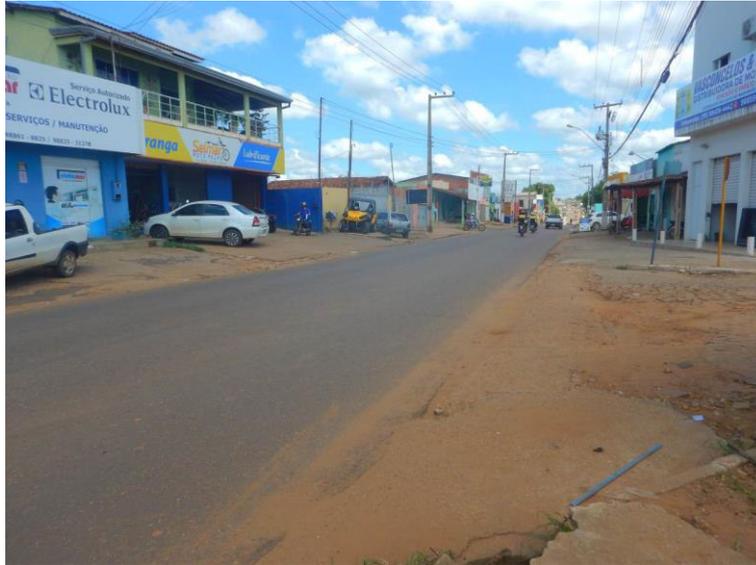
A pavimentação do trecho 02 é, em geral, regular e não apresenta buracos, conforme demonstrado na Figura 69.

Figura 76- Situação da pavimentação geral do Trecho 02

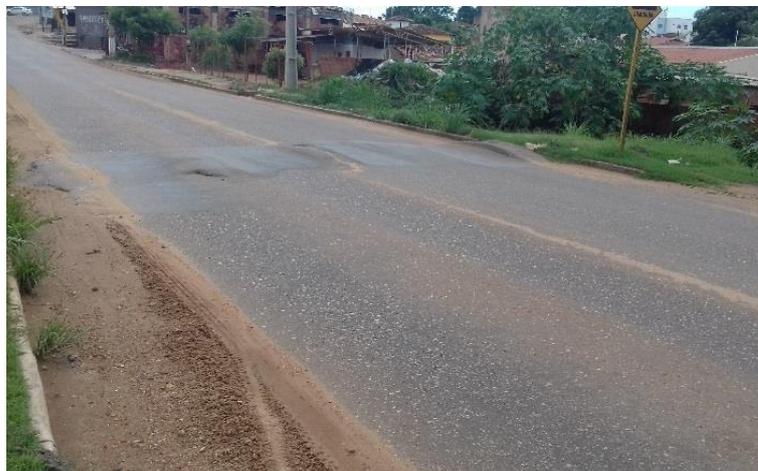
Figura 77-Deformação da pavimentação

O ponto mais crítico localiza-se nas lombadas que foram executadas de forma inadequada, possivelmente apenas com aplicação de material asfáltico que, ao receber diariamente o tráfego de veículos pesados, deformou-se, criando ondulações irregulares na pista (Figura 70 e 71).

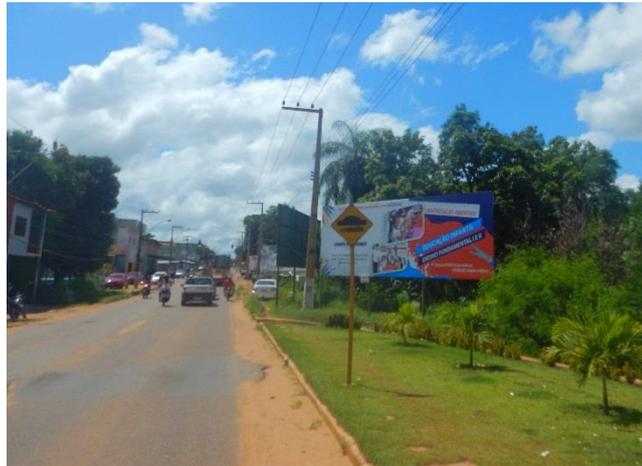
Figura 79- Lombada com sinalização irregular

A Figura 72 mostra placa indicando a presença de lombada, entretanto, a ausência de marcas no pavimento para complementar a sinalização vertical torna o trecho perigoso. Além disso, a sinalização vertical está empregada incorretamente, pois o adequado segundo o DNIT é a placa com seta indicando a presença da lombada e localizar também as placas com antecedência indicando a distância em metros existe o obstáculo, para que o motorista possa fazer a tomada de decisão com tempo suficiente, evitando frenagens bruscas ou perda de controle do veículo.

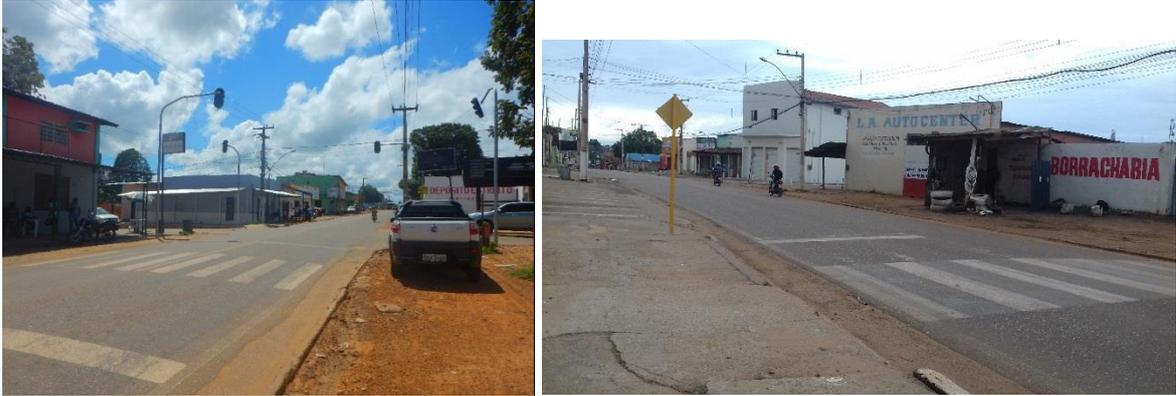
Figura 81- Sinalização horizontal para travessia de pedestres

Também é notório a falta de regulamentação da velocidade na via, pois não há nenhuma placa indicando a velocidade máxima permitida no segmento. Em relação à sinalização para travessia de pedestres, foi identificado dois locais sinalizados, mostrados na Figura 74, onde em um deles, percebe-se a ausência de sinalização vertical indicando a presença da faixa. É

notório também a ausência de rampas de acesso nos locais de travessia, que são essenciais para fornecer acessibilidade a pessoas com deficiência ou com mobilidade reduzida.

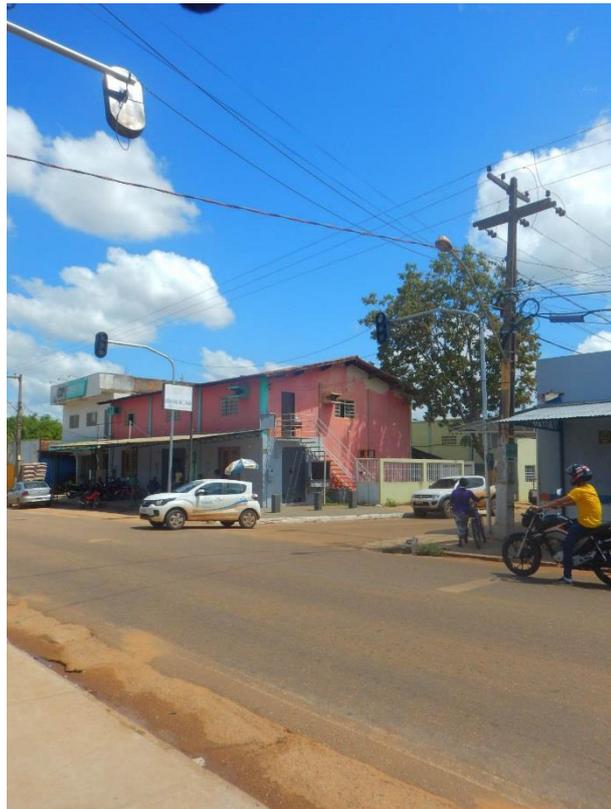
Figura 83- Interseção Av Contorno x Rua Paulo Ramos

As interseções que compõem o Trecho 02 são 11, conforme destacado na Figura 75. Algumas interseções apresentam ângulos diferentes de 90°, que é o recomendado. Uma das interseções mais importantes é a interseção 04 (Av. Contorno x Rua Paulo Ramos), exibida na Figura 76, que coleta parte do trânsito da Avenida conduzindo para o centro da cidade.

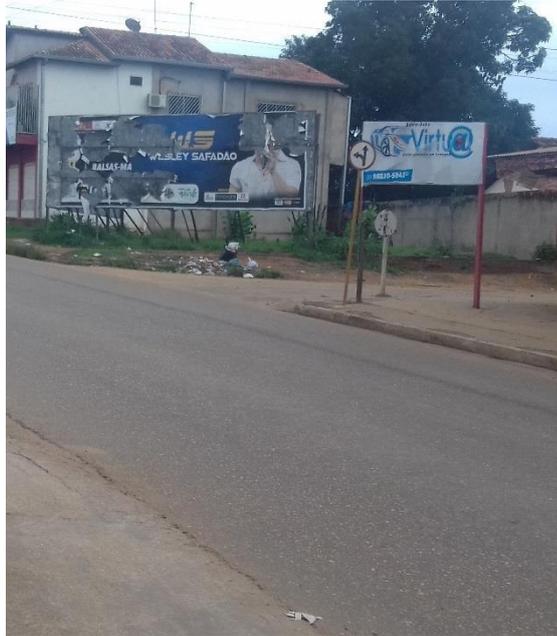
Figura 84- Interseção com conversão à esquerda

É importante destacar também sobre os cuidados que devem ser considerados quanto às manobras permitidas nas interseções, bem como o tipo de controle de tráfego utilizado (semáforo, canalizações, rotatórias), pois influenciam significativamente na segurança viária. Um dos movimentos permitidos em algumas interseções no trecho, e que é considerado perigoso, é a conversão à esquerda (Figura 77) que aliado à ausência de controle de tráfego, torna as manobras ainda mais perigosas.

Considerando a classificação viária feita pela Lei nº 1.396/2018, o trecho avaliado é classificado como via expressa, assim, conforme detalhado no Quadro 2, na seção 2.3.5, não deve ocorrer cruzamentos em nível com outras vias. E, considerando a função atual desenvolvida pela via, não deve ocorrer cruzamentos com vias locais e as interseções com vias coletoras e arteriais deve ser semaforizado e com alguns movimentos proibidos, dando prioridade à segurança viária.

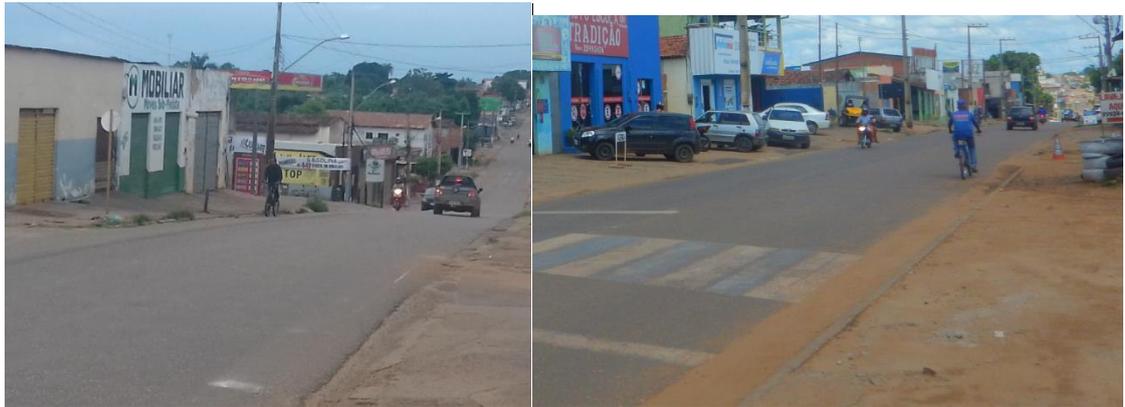
Figura 85- Ciclista no Trecho 02

Em relação aos usuários de bicicletas, as condições desse trecho da Avenida são semelhantes às do Trecho 01, com pista compartilhada, conforme mostrado na Figura 78.

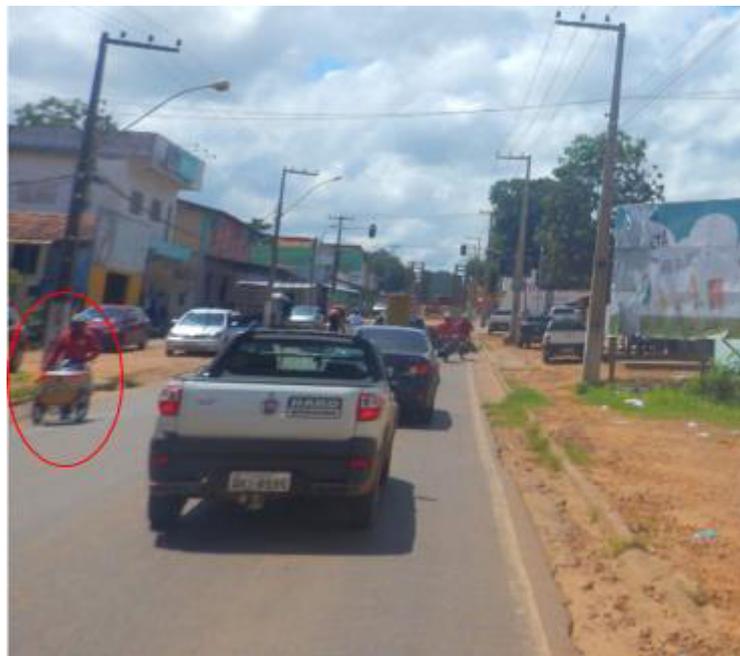
Figura 86- Pedestre com carrinho de vendas trafegando pela Avenida

Devido à inexistência de calçadas em alguns trechos, pisos irregulares e pela presença de obstáculos nas calçadas, alguns pedestres optam por caminhar pela rua, mesmo correndo risco de atropelamentos (Figura 79). Já em situações de travessia (Figura 80), observou-se que muitos pedestres têm dificuldade na hora de passar de um lado da via para o outro, principalmente em horários de pico.

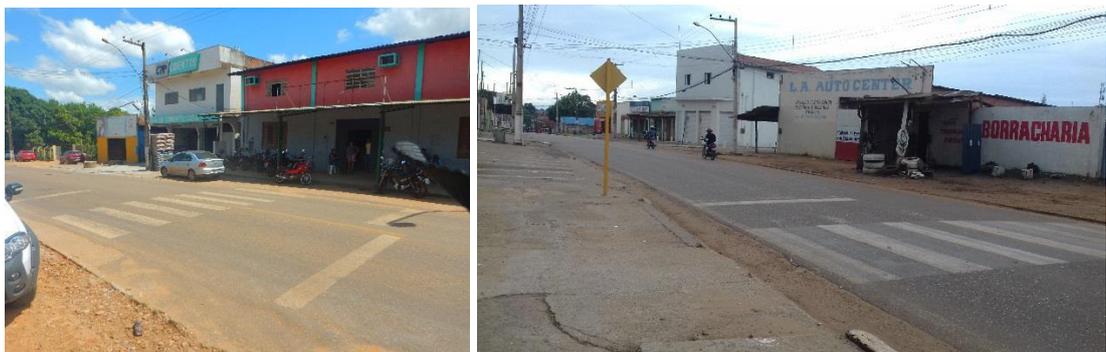
Figura 88- Travessias sinalizadas no Trecho 02

A Figura 81 mostra os dois locais de travessia para pedestres sinalizado existentes no trecho, onde verifica-se que a acessibilidade muitas vezes é desprezada, visto que falta rampas de acessibilidade e algumas existentes estão de forma inadequada, não atendendo aos requisitos mínimos da Norma da ABNT, NBR 9050 que trata de acessibilidade.

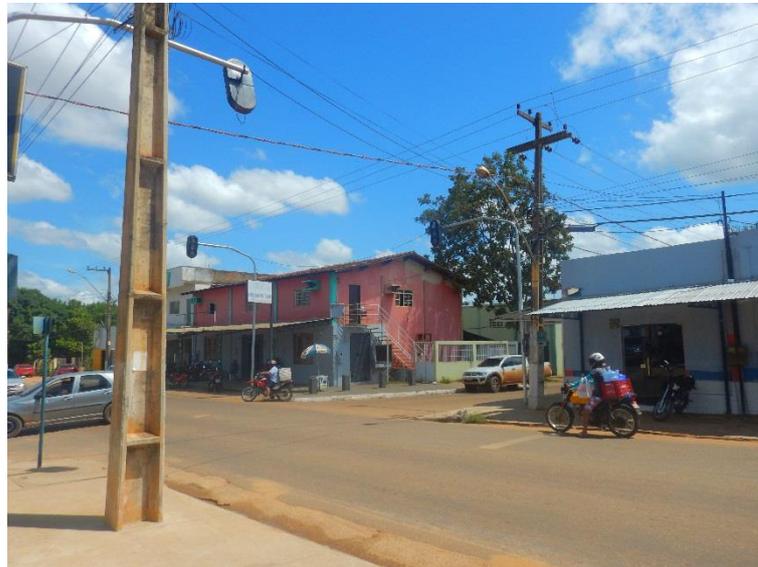
Figura 89- Semáforo na interseção da Av. contorno com a Rua Dr. Paulo Ramos

Para controle do tráfego na via há a presença de um semáforo neste trecho, na interseção da av. Contorno com a Rua Dr. Paulo Ramos, apresentado na Figura 82. Apesar da importância do dispositivo em horários de pico para evitar esperas demoradas dos veículos que

desejam entrar ou sair da Rua citada, verificou-se que o semáforo gera uma espera desnecessária em determinados momentos, gerando frustração e levando os motoristas ao hábito de desobedecer a sinalização.

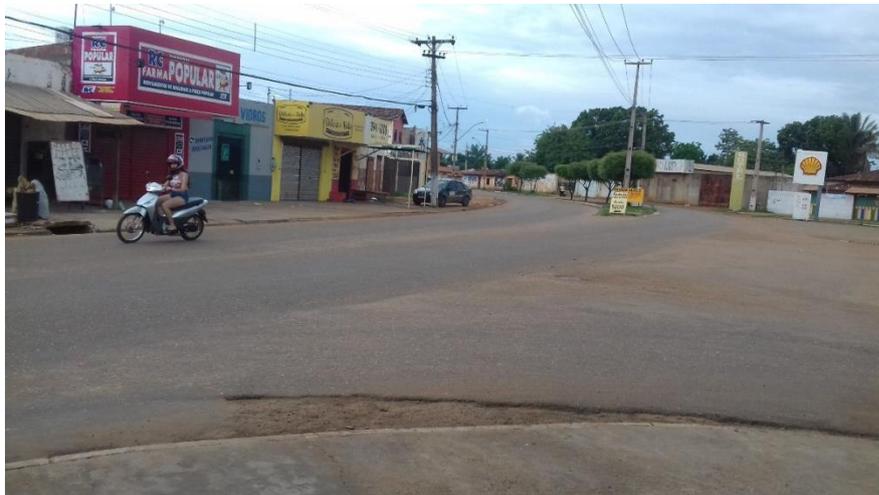
Figura 94 - Curva horizontal no Trecho 03

Uma das irregularidades que se apresentam nesse ponto é o projeto geométrico do trecho que pode provocar confusão nos motoristas (Figura 88), pois a curva fica localizada junto a uma interseção muito movimentada e pouco sinalizada, o traçado do trecho pode induzir os condutores a tomarem decisões erradas, dificultando a fluidez do trânsito e podendo até provocar acidentes. Além disso, a ausência do alargamento da pista (superlagura) e de superelevação pode contribuir para a ocorrência de acidentes.

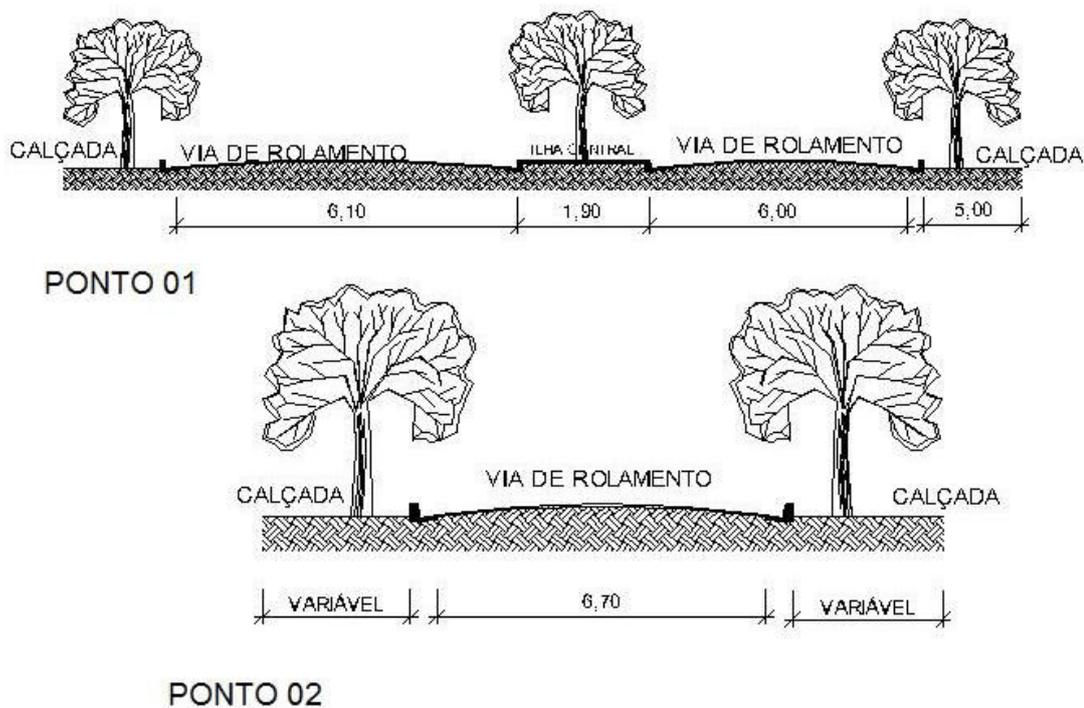
Figura 98 - Representação da seção transversal atual do Trecho 03 da Av. Contorno

A seção transversal atual do trecho estudado apresenta o perfil transversal tipo semelhante ao expresso na Figura 91, no ponto 02, que se refere à seção recomendada para um corredor secundário na cidade de Balsas, Maranhão. Entretanto, de acordo com a Lei Municipal nº 1.396/2018, a Av. Contorno, nesse trecho, a partir da interseção com a Av. Tito Coelho até a ponte sobre o Rio Balsas é classificada como Corredor Primário 2, sendo assim, a seção transversal da via deveria seguir o modelo proposto pela Lei referida, conforme a Figura 92, composta por ciclovia, calçadas, faixa para estacionamento, canteiro central, e quatro faixas de rolamento (duas em cada sentido de tráfego). A largura média da via, conforme medidas feitas no local, é de 7 (sete) metros, sendo que o local com maior largura é na curva no início do trecho, onde ocorre a canalização do tráfego por meio de ilha central, e o local com menor largura apresentou 6,70 m.

Diante disso, é notório que a seção transversal da via se apresenta de forma inadequada, considerando a função que desenvolve no sistema viário da cidade.

A ausência de canteiro central é um fator que pode ser responsável pela ocorrência de acidentes já que poderia evitar a aproximação direta dos veículos em sentidos opostos, considerando também o intenso tráfego de veículos de cargas que a via recebe. Além do mais,

a presença de mais faixas de tráfego proporcionaria maior fluidez e segurança no trânsito. A Figura 93 apresenta a seção transversal atual do trecho 03 da Av. Contorno.

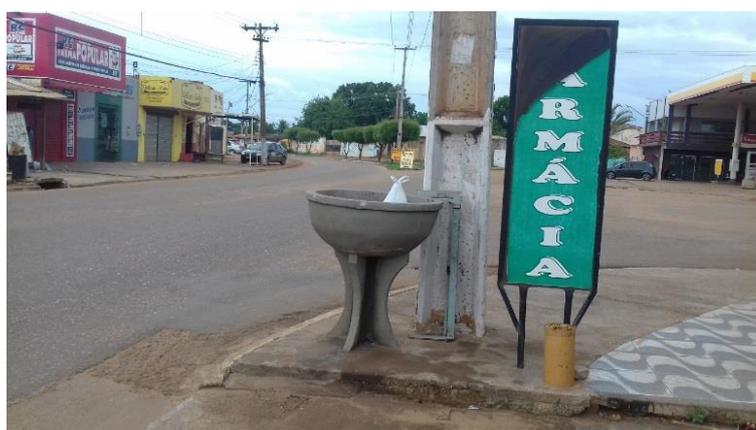
Figura 101- Obstáculos na calçada

Outra característica da seção transversal que pode comprometer a segurança dos usuários da via é a largura da faixa livre das calçadas, ao longo do Trecho 03 da Av. Contorno observou-se que as calçadas, em geral, apresentam largura regular (entre 3 a 5 metros), entretanto o problema está nos obstáculos localizados na faixa livre e que interferem na passagem de pedestres. Na Figura 94, por exemplo, observa-se diversos obstáculos na calçada como uma lixeira fixa, o poste de iluminação pública, e placa do estabelecimento, além do degrau existente entre as calçadas.

As calçadas devem ter, sim, um espaço reservado para localização dos equipamentos públicos, entretanto deve ter, no mínimo, uma faixa livre de 1,20 m reservada para a passagem

de pedestres. Além disso, os equipamentos estão dispostos em uma esquina, que é inadequado, pois reduz a visibilidade dos motoristas.

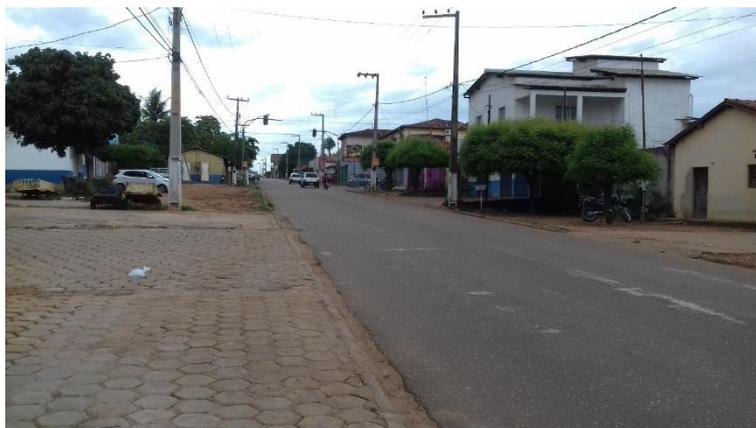
Figura 103-Estado do pavimento no Trecho 03

A pavimentação do Trecho 03, em geral, apresenta estrutura regular: não há buracos, desníveis ou ondulações notáveis (Figura 96). Entretanto, ressalta-se que, com o pavimento em boas condições, os motoristas tendem a aumentar a velocidade, gerando dificuldades para reduzir nas curvas e para frenagens caso apareça algum obstáculo inesperado na via.

Um dos maiores problemas nesse trecho está relacionado à ausência de sistema de drenagem, gerando a formação de correntes de águas das chuvas que escoam pelas vias. Além disso, as correntes de água acarretam o acúmulo de lixo nas vias, os quais são barreiras que podem provocar a realização de manobras bruscas ou a perda de controle do veículo.
