**UNIVERSIDADE FEDERAL DO MARANHÃO
CAMPUS BALSAS
COORDENAÇÃO DO CURSO DE ENGENHARIA CIVIL**

**DIAGNÓSTICO DO SISTEMA VIÁRIO DA AVENIDA
CONTORNO, LOCALIZADA NA CIDADE DE BALSAS,
MARANHÃO**

Trabalho de Conclusão de Curso na modalidade Monografia, submetido à Coordenação de Engenharia Civil da Universidade Federal do Maranhão como parte dos requisitos necessários para obtenção do Título de Bacharel em Engenharia Civil.

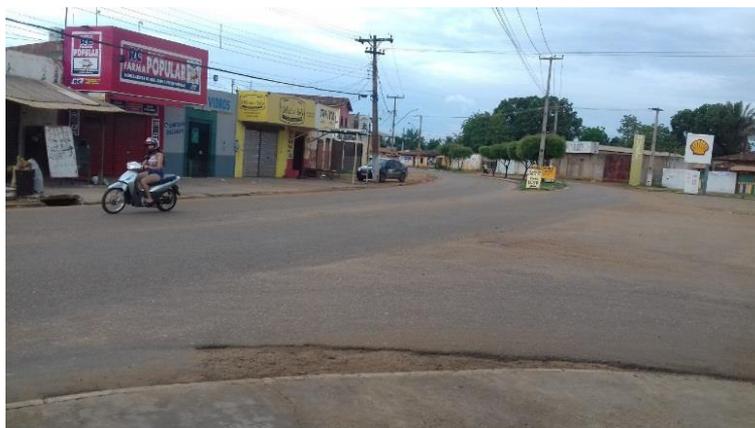
Figura 104- Interseção sem sinalização viária

As Figuras 97 e 98 mostram alguns dos problemas encontrados relacionados à sinalização tanto horizontal quanto vertical, em desconformidade com o CTB. Na Figura 97 verifica-se a ausência de marcas no pavimento e de placas para indicar parada de veículos e manobras permitidas na interseção, tornando o ponto perigoso, pois, além da interseção com uma rua muito movimentada, o trecho contém uma curva, a qual também não tem indícios de sinalização. Tais fatores tem contribuições significativas na segurança viária, pois não fornecem as informações necessárias aos transeuntes e induzem os motoristas a cometerem infrações.

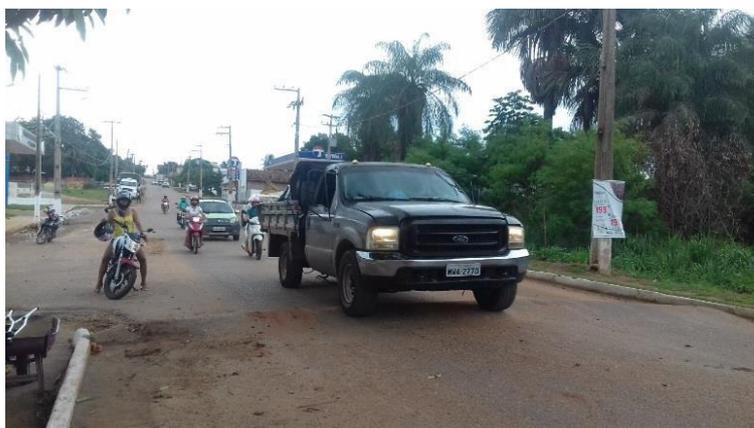
Figura 105- Ausência de sinalização na lombada

Observa-se, também, na Figura 98, a deficiência de sinalização na lombada que precede a ponte de concreto, o que está incorreto, porquanto conduz os motoristas a frearem bruscamente, devido à falta de placas de sinalização advertindo a presença de lombada e distância, bem como a ausência de marcas no pavimento para complementar a sinalização vertical, aumentando, assim, o potencial de acidentes.

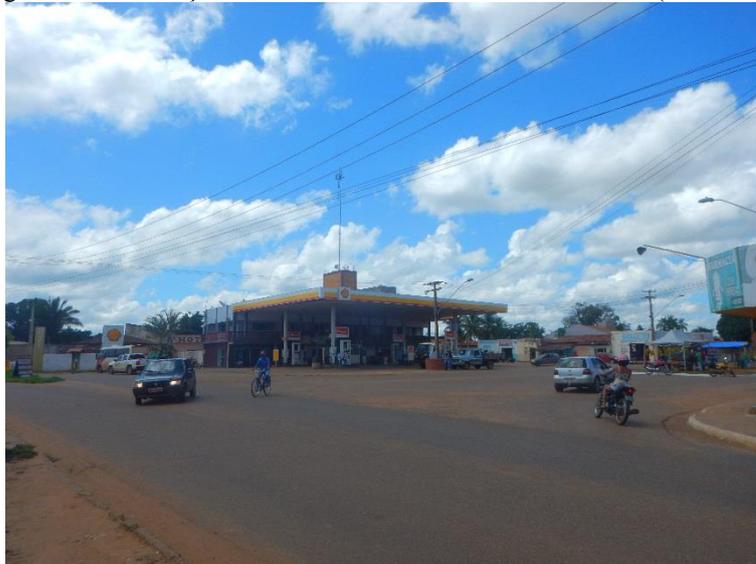
Figura 108- Interseção 01: Avenida Contorno x Rua da Cohab (ou Rua 20)

A interseção 01 é a mais problemática do trecho, devido ao projeto geométrico complexo que provoca confusão e problemas operacionais, afetando conseqüentemente a segurança para motoristas, pedestres e ciclistas. Além disso, há problemas de visibilidade afetada pela presença de postes, totem de estabelecimento comercial e outros equipamentos.

O projeto geométrico da interseção bem como a ausência de sinalização e canalização do tráfego permite que os motoristas façam diversos movimentos conflitantes, como pode ser observado na Figura 103, e a presença da curva no trecho torna ainda mais arriscado os movimentos de conversão à esquerda.

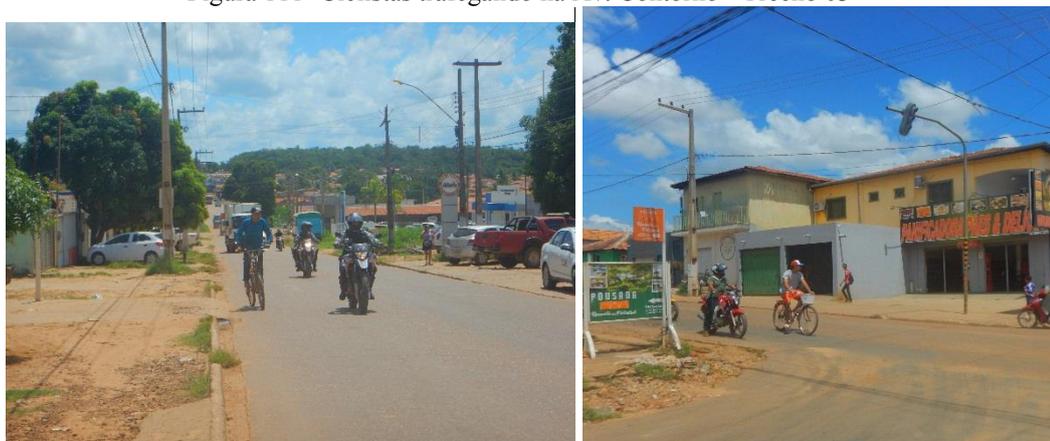
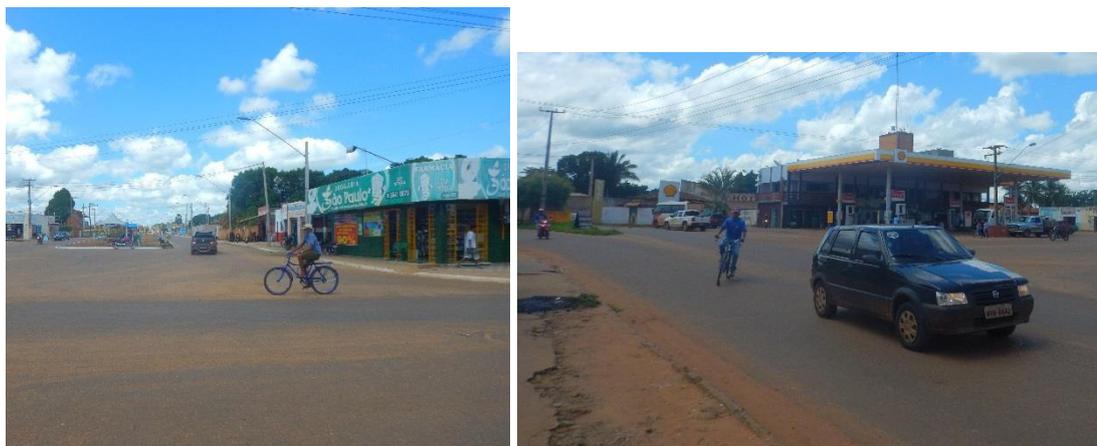
No trecho 03, assim como outros segmentos, não há a presença de vias específicas para os ciclistas, os quais fazem uso compartilhado da via com os demais veículos e a presença de ciclistas é constante, conforme observado nas Figuras 104 e 105.

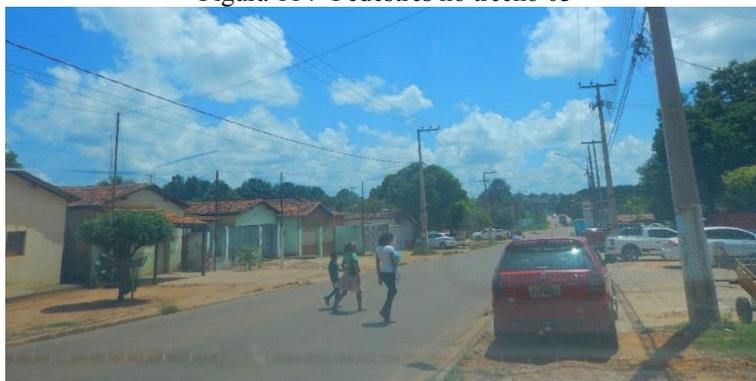
Figura 114- Pedestres no trecho 03

Além disso, a ausência de sinalização horizontal para regulamentar os locais de travessia dos pedestres encontrava-se em parte desbotada ou inexistente, o que representa insegurança aos pedestres ao atravessar a Avenida. Na Figura 107 pode-se verificar alguns

pedestres na travessia onde a faixa já está quase 100% apagada e na Figura 108 outro pedestre se arrisca na travessia não sinalizada, na interseção semaforizada da Av. Contorno x Av. Tito Coelho já que não existe acionamento do semáforo para pedestres.

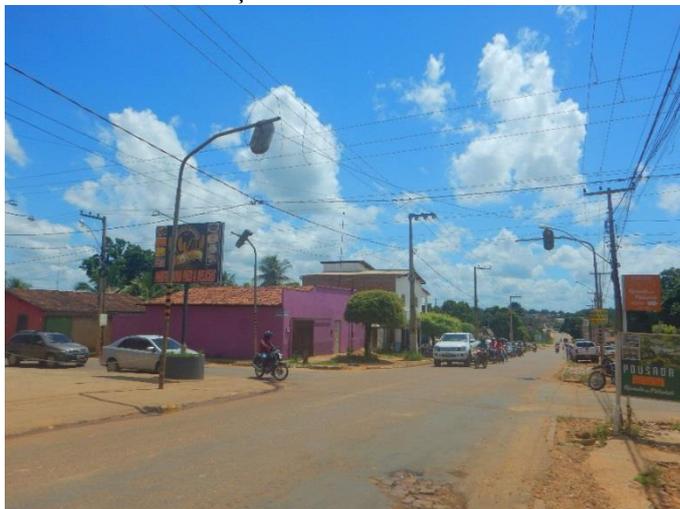
Figura 116- Semáforo na interseção da Av. Contorno com a Av. Tito Coelho

No Trecho analisado o DCT presente é o semáforo para veículos, localizado na interseção com a Av. Tito Coelho, conforme demonstrado na Figura 109, cujo objetivo é garantir a organização, fluidez e, principalmente, a segurança no trânsito, através da alternância

Considerando a classificação funcional desse trecho da Av. Contorno que, segundo a Lei Municipal de nº 1.396/2018, é classificada como um Corredor Primário 2 (ou via arterial, conforme o CTB), a utilização de semáforo na interseção é adequada, porém verificou-se que a linha de retenção (sinalização horizontal que deve complementar sinalização semafórica) já foi apagada, não existindo vestígios de marcas no pavimento. A função da linha de retenção é indicar o ponto onde os veículos devem parar, garantindo a segurança. Além disso, conforme comprovado na Figura 110, falta educação dos motoristas em obedecer aos sinais de trânsito.

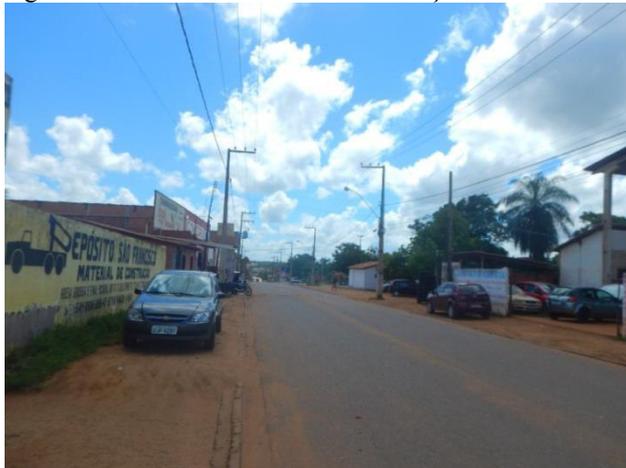
Figura 118- Carros estacionados nas calçadas no Trecho 03

Os resultados da análise de campo realizada demonstram potenciais problemas de segurança em relação ao estacionamento e condições operacionais da via. Por todo o trecho é frequente a utilização da via de rolamento ou das calçadas como estacionamento de veículos, o que é preocupante, pois o uso irregular das vias para estacionamento além de reduzir o espaço destinado à circulação de veículos, ainda contribui para a redução da fluidez do tráfego, acarretando em problemas operacionais da Avenida. A Figura 111 exibe veículos estacionados irregularmente na calçada, impedindo o tráfego de pedestres pela calçada, os quais são obrigados a trafegarem pela rua sem segurança.

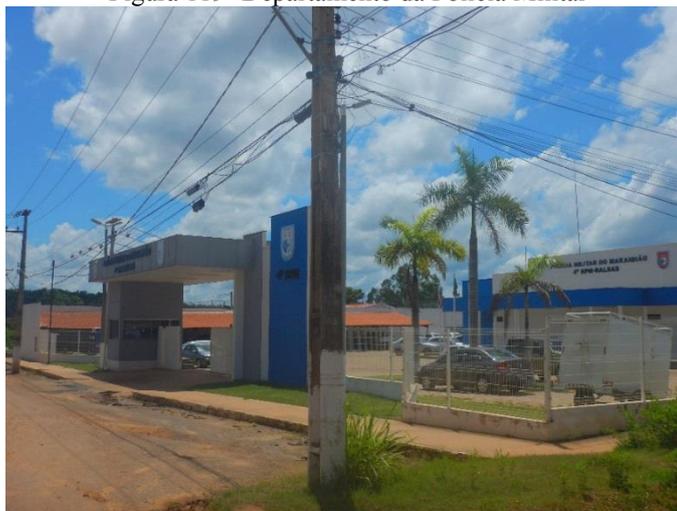
Figura 119- Departamento da Polícia Militar

O trecho 03 possui diversos estabelecimentos comerciais e instituições importantes que são geradores de tráfego, tais como: VIVA Cidadão; Departamento da Polícia Militar (Figura 112); Lojas de materiais de construção, postos de combustíveis. Contudo, poucos estabelecimentos apresentam estacionamento próprio. Na Figura 113 observa-se o tráfego gerado pelo VIVA Cidadão, pois mesmo o estabelecimento contendo área para estacionamento que é utilizada, muitos veículos estacionam na calçada. Os principais riscos, nesse caso, estão relacionados às manobras de entrada e saída do estabelecimento.
