## **AVALIAÇÃO DA DUREZA SUPERFICIAL E DAS PATOLOGIAS EM PILARES DA BIBLIOTECA CENTRAL DA UNIVERSIDADE FEDERAL DO MARANHÃO: UM ESTUDO DE CASO**

Trabalho de Conclusão de Curso apresentado à Universidade Federal do Maranhão, como requisito para obtenção do título de Bacharel em Engenharia Civil.

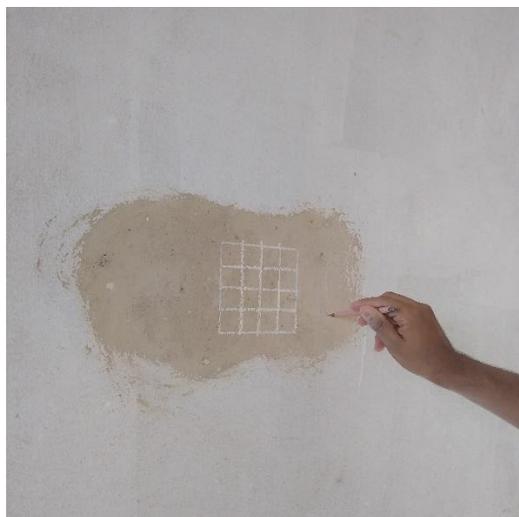
Figura 20 – Área de ensaio pilar 1

Na tabela 12, estão descritos os valores encontrados do ensaio realizado no pilar 1 (figura 20) está a média dos 16 valores do pilar 1 e o acréscimo e decréscimo de 10% no valor da média.

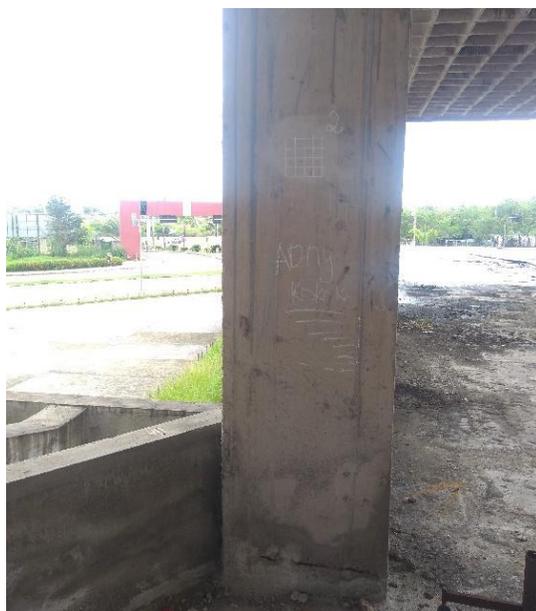
Figura 21 – Área de ensaio pilar 2

A tabela 14 apresenta os índices esclerométricos referentes a área de ensaio do pilar 2 (figura 21), indicando a média aritmética dos 16 valores referente ao pilar em questão, a qual foi 33,35. Em seguida foi calculado os 10% sobre a média.

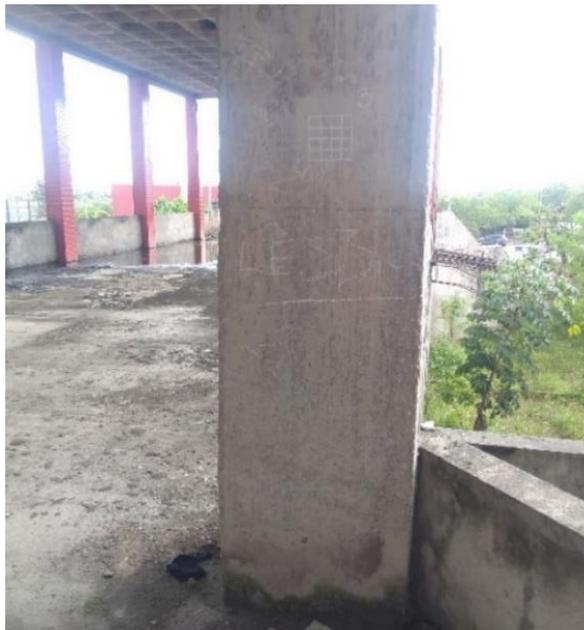
Figura 22 – Área de ensaio pilar 3

A tabela 16, apresenta os índices esclerométricos referentes a área de ensaio do pilar 3, figura 23, cálculo da primeira média aritmética com os índices esclerométricos obtidos do ensaio, com média de 45,313.

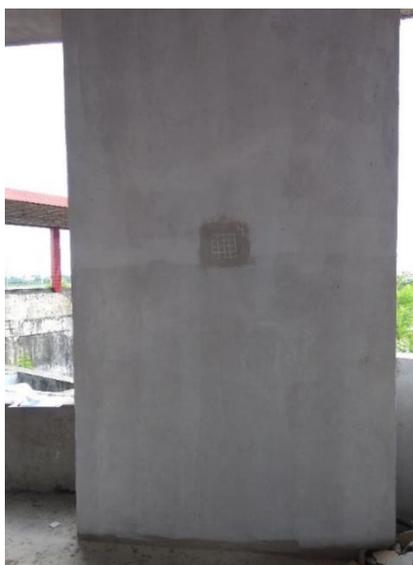
Figura 23 – Área de ensaio pilar 4

A tabela 18 apresenta os índices esclerométricos referentes a área de ensaio do pilar 4, figura 23, com cálculo referente primeira média aritmética com os índices esclerométricos obtidos do ensaio, com média de 30,875.

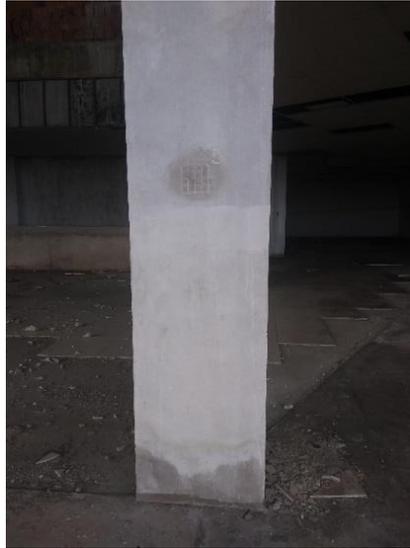
Figura 24 – Área de ensaio pilar 5

A tabela 20, apresenta os índices esclerométricos referentes a área de ensaio do pilar 5 (figura 24), com o cálculo da primeira média aritmética com os índices esclerométricos obtidos do ensaio, com média de 37,056.

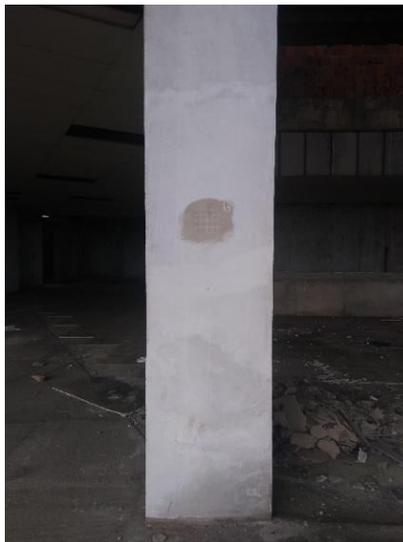
Figura 25 – Área de ensaio pilar 6

A tabela 22, apresenta os índices esclerométricos referentes a área de ensaio do pilar 6 (figura 25). Obteve-se a primeira média aritmética com os índices esclerométricos obtidos do ensaio, com média de 35,306.

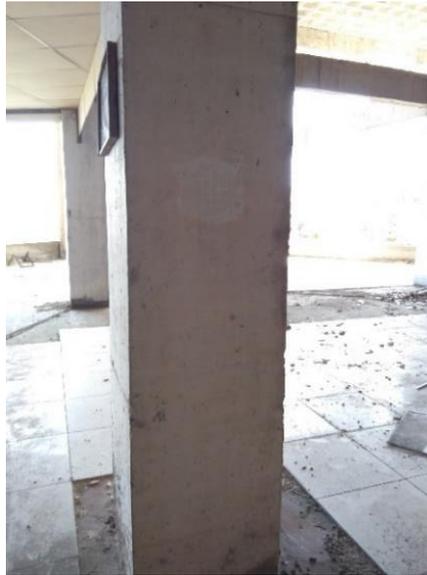
Figura 26 – Área de ensaio pilar 7

A tabela 24, apresenta os índices esclerométricos referentes a área de ensaio do pilar 7 (figura 26). Além de apresentar a primeira média aritmética, com valor obtido de 29,8.

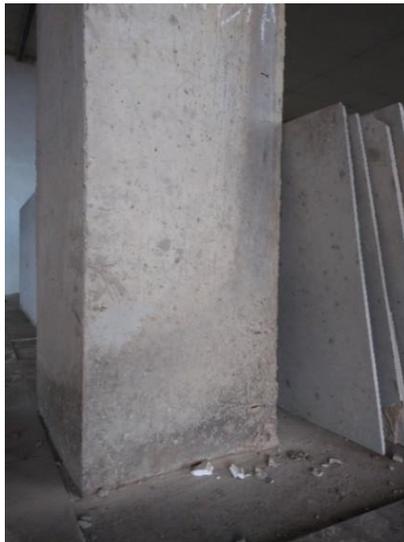
Figura 27 – Área de ensaio pilar 8

A tabela 26 apresenta os índices esclerométricos referentes a área de ensaio do pilar 8 (figura 27), referente ao cálculo da média aritmética com os índices esclerométricos obtidos do ensaio, com média de 25,306. Não houve a necessidade de retirar os 10% dos índices, pois todos os valores estavam dentro do intervalo de  $\pm 10\%$ .

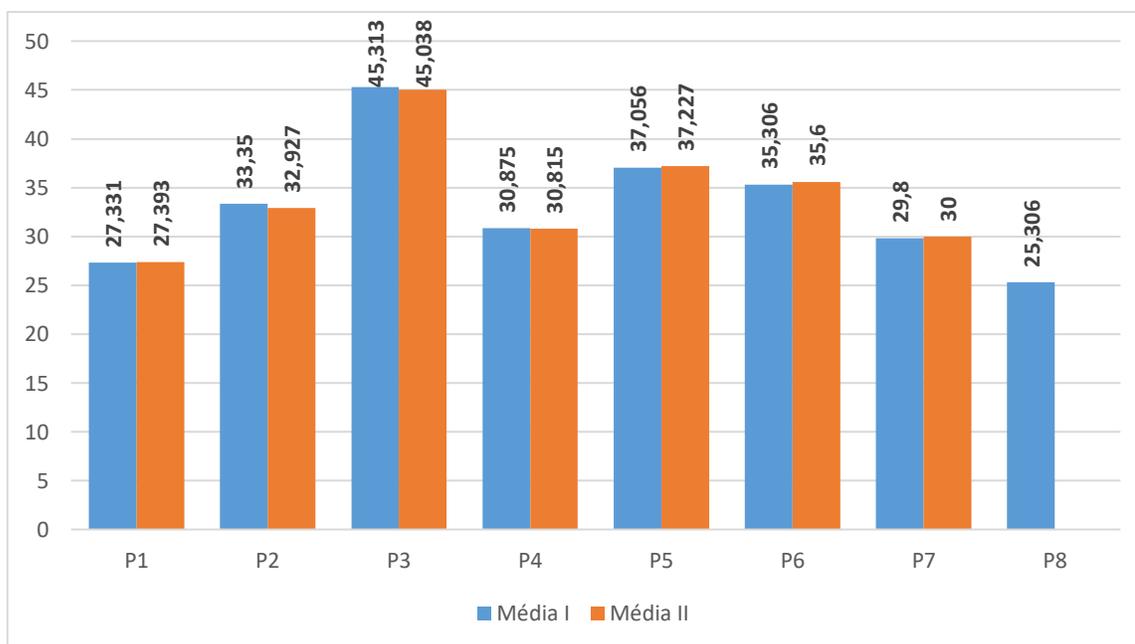
Gráfico 1 - Comparativo dos Índices Esclerométricos Médios

O gráfico 1 apresenta a comparação entre a primeira média (M I), calculada com todos os valores, e a segunda média (M II), onde são desprezados os valores que diferem em mais de 10% da média inicial.

Nota-se, pelo gráfico 1, que a média final (M II, em laranja), mesmo retirando-se alguns valores, elas continuam próximas da média inicial.

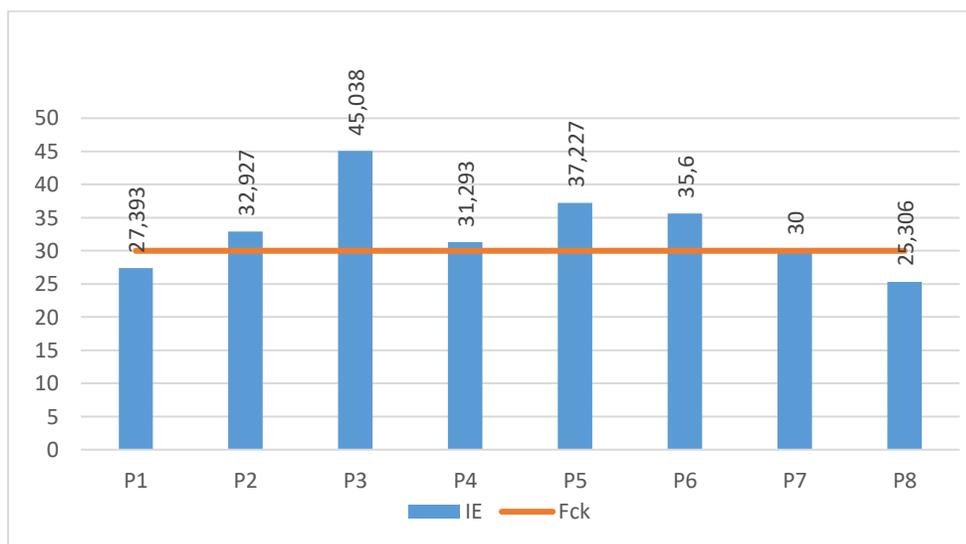
Gráfico 2 - Comparativo dos Índices Esclerométricos com o fck em projeto

De acordo com o gráfico, a maioria dos pilares apresentaram o índice esclerométrico efetivo acima do Fck do projeto, que é 30 MPa, garantido que a resistência superficial do concreto desses pilares está de acordo com o esperado, exceto o pilar P1 que apresentou IE efetivo de 27,393 e o P8 com IE efetivo de 25,306. Ou seja, 75% dos pilares ensaiados, estão em boas condições quanto à dureza superficial.

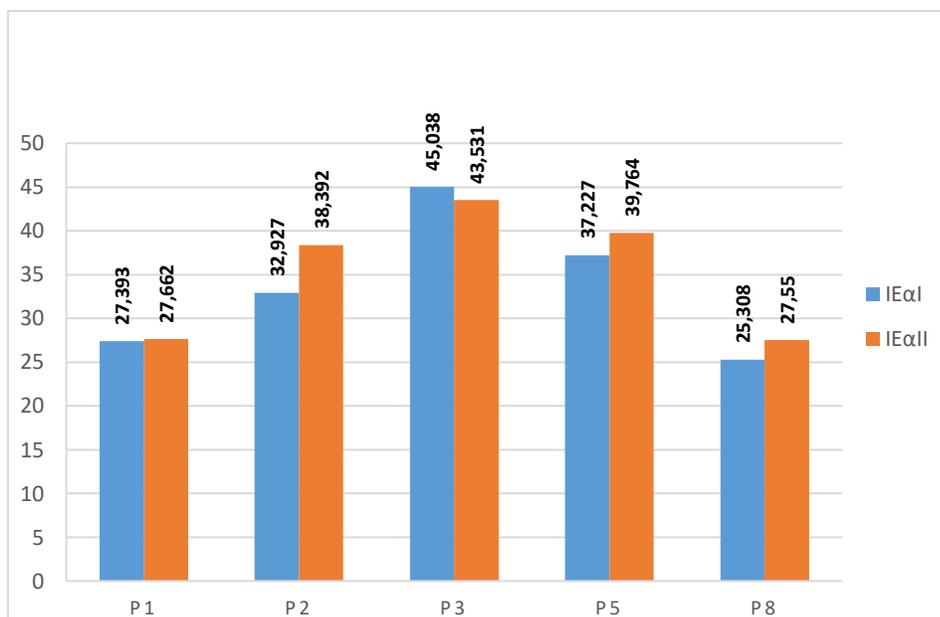
Gráfico 3 - Comparativo entre Índices Esclerométricos Médios dos pilares em que há presença de manifestações patológicas

Para o pilar 1, houve um aumento de 0,98%; pilar 2, um aumento de 16,6%; pilar 3 houve um decréscimo de 3,35%; pilar 5, aumento de 6,81%; pilar 8, aumento de 8,86%. Analisando pilar por pilar de acordo com o gráfico 3, evidencia-se que a maioria dos valores, dos dois ensaios realizados, são próximos e que não há alteração devido a presença de uma manifestação patológica.

Exceto o pilar 2, no qual houve um aumento do índice esclerométrico em mais de 16% em relação ao índice do primeiro ensaio, é importante frisar que esse pilar apresenta, em sua base, armadura exposta e em processo de corrosão. Pode-se supor que esse pilar possa estar sofrendo despassivação da sua armadura devido à carbonatação, por ação dos íons de cloreto, pois houve um aumento do seu índice esclerométrico.

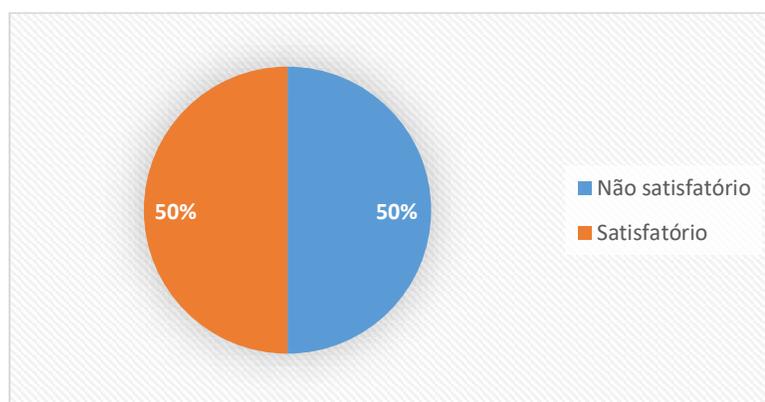
Gráfico 4 – Estado de Conservação

Com critérios preestabelecidos baseados nos indicadores, mais de 50% dos pilares (62%) encontra-se em situação não satisfatório, por apresentarem grande parte dos indicadores definidos. Os percentuais estão descritos no gráfico 4.

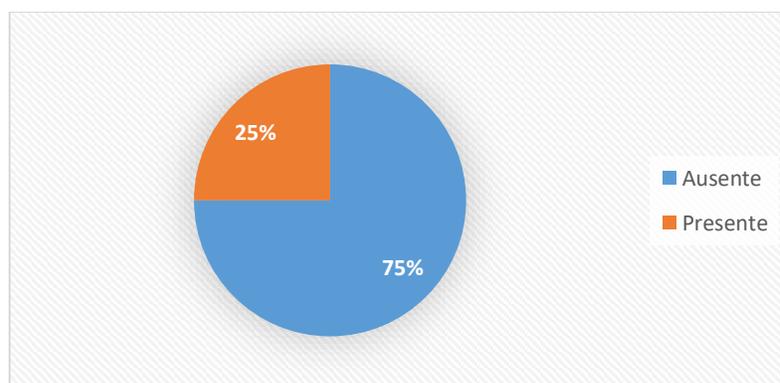
Gráfico 5 – Incidência de Armadura exposta

No gráfico 5, não há presença de armadura exposta em 75% dos pilares, ou seja, 6 pilares não apresentam, com exceção do pilar 02 e pilar 08, que apresenta, próximo a suas bases, armadura aparente, além de aspectos corrosivos.

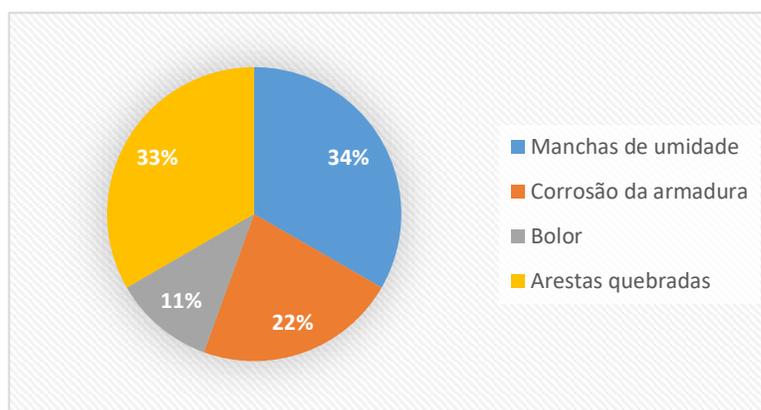
Gráfico 6 – Anomalias e Manifestações Patológicas

Conforme verificado na subseção anterior, a maioria dos diagnósticos referentes às patologias detectadas, estão relacionadas as manchas de umidade, apresentando uma incidência de 34%, seguido por defeitos nas arestas. As manifestações patológicas apontadas no estudo vistas nesta amostra podem ser averiguadas no gráfico 6.
