**PATOLOGIAS NA IMPERMEABILIZAÇÃO: ESTUDO DE  
CASO DE UMA EDIFICAÇÃO COMERCIAL RECÉM-  
INAUGURADA.**

# LAUDO DE INSPEÇÃO PREDIAL

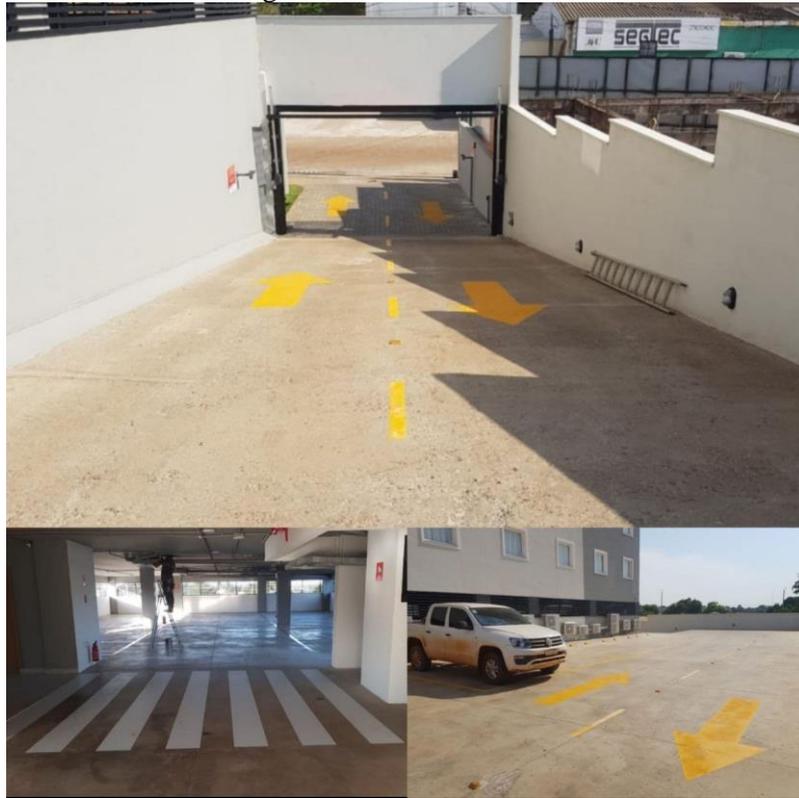
Figura 9 – Pavimento Pilotis

- **Pilotis:** pavimento destinado para o estacionamento dos hóspedes e onde estão localizados os condensadores das máquinas de climatização do térreo (Figura 9), sendo que este estacionamento possui uma área externa sem cobertura (Pilotis Externo) e uma parte interna (Pilotis Interno);

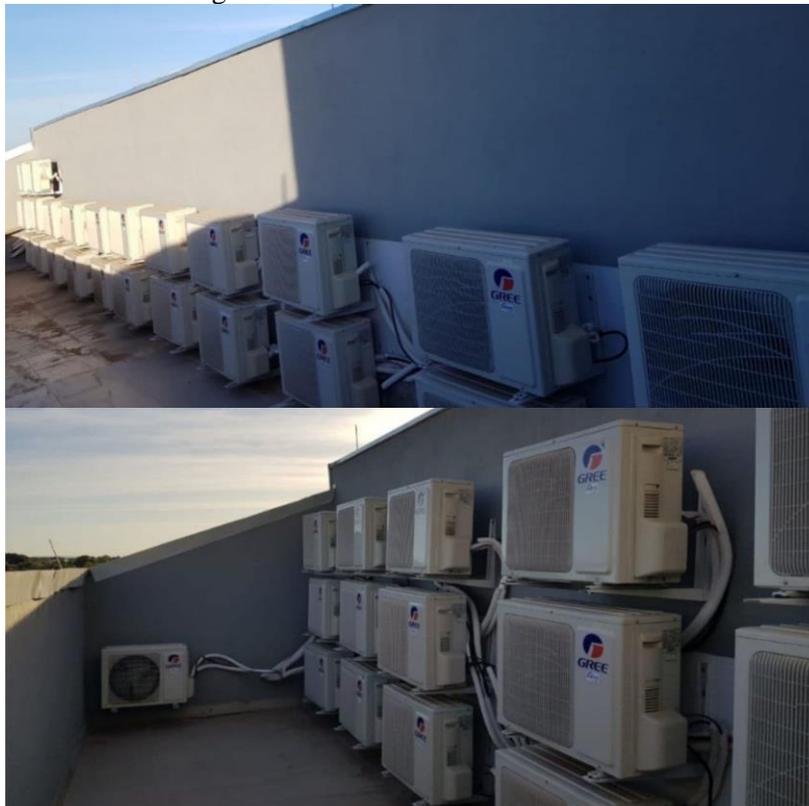
Figura 10 – Áreas Técnicas Cobertura

- **Cobertura:** corresponde a área técnica do hotel, em que estão dispostos os reservatórios de água fria e quente, captação de água da chuva e demais instalações hidrossanitárias e elétricas. Um ponto interessante de se ressaltar é que a cobertura é composta por quatro áreas técnicas que não estão cobertas, mas impermeabilizadas e com ralos pluviais. Nestas áreas técnicas estão dispostos os condensadores do sistema de climatização dos apartamentos (Figura 10);

As infiltrações dos quartos têm origem no pavimento da cobertura. Como descrito anteriormente, a cobertura é composta por uma parte que está protegida da água da chuva, em que não houve impermeabilização, e por quatro áreas técnicas que foram impermeabilizadas com manta asfáltica (Figura 10), sendo sua proteção mecânica o contrapiso e a cerâmica, além de possuírem ralos pluviais.

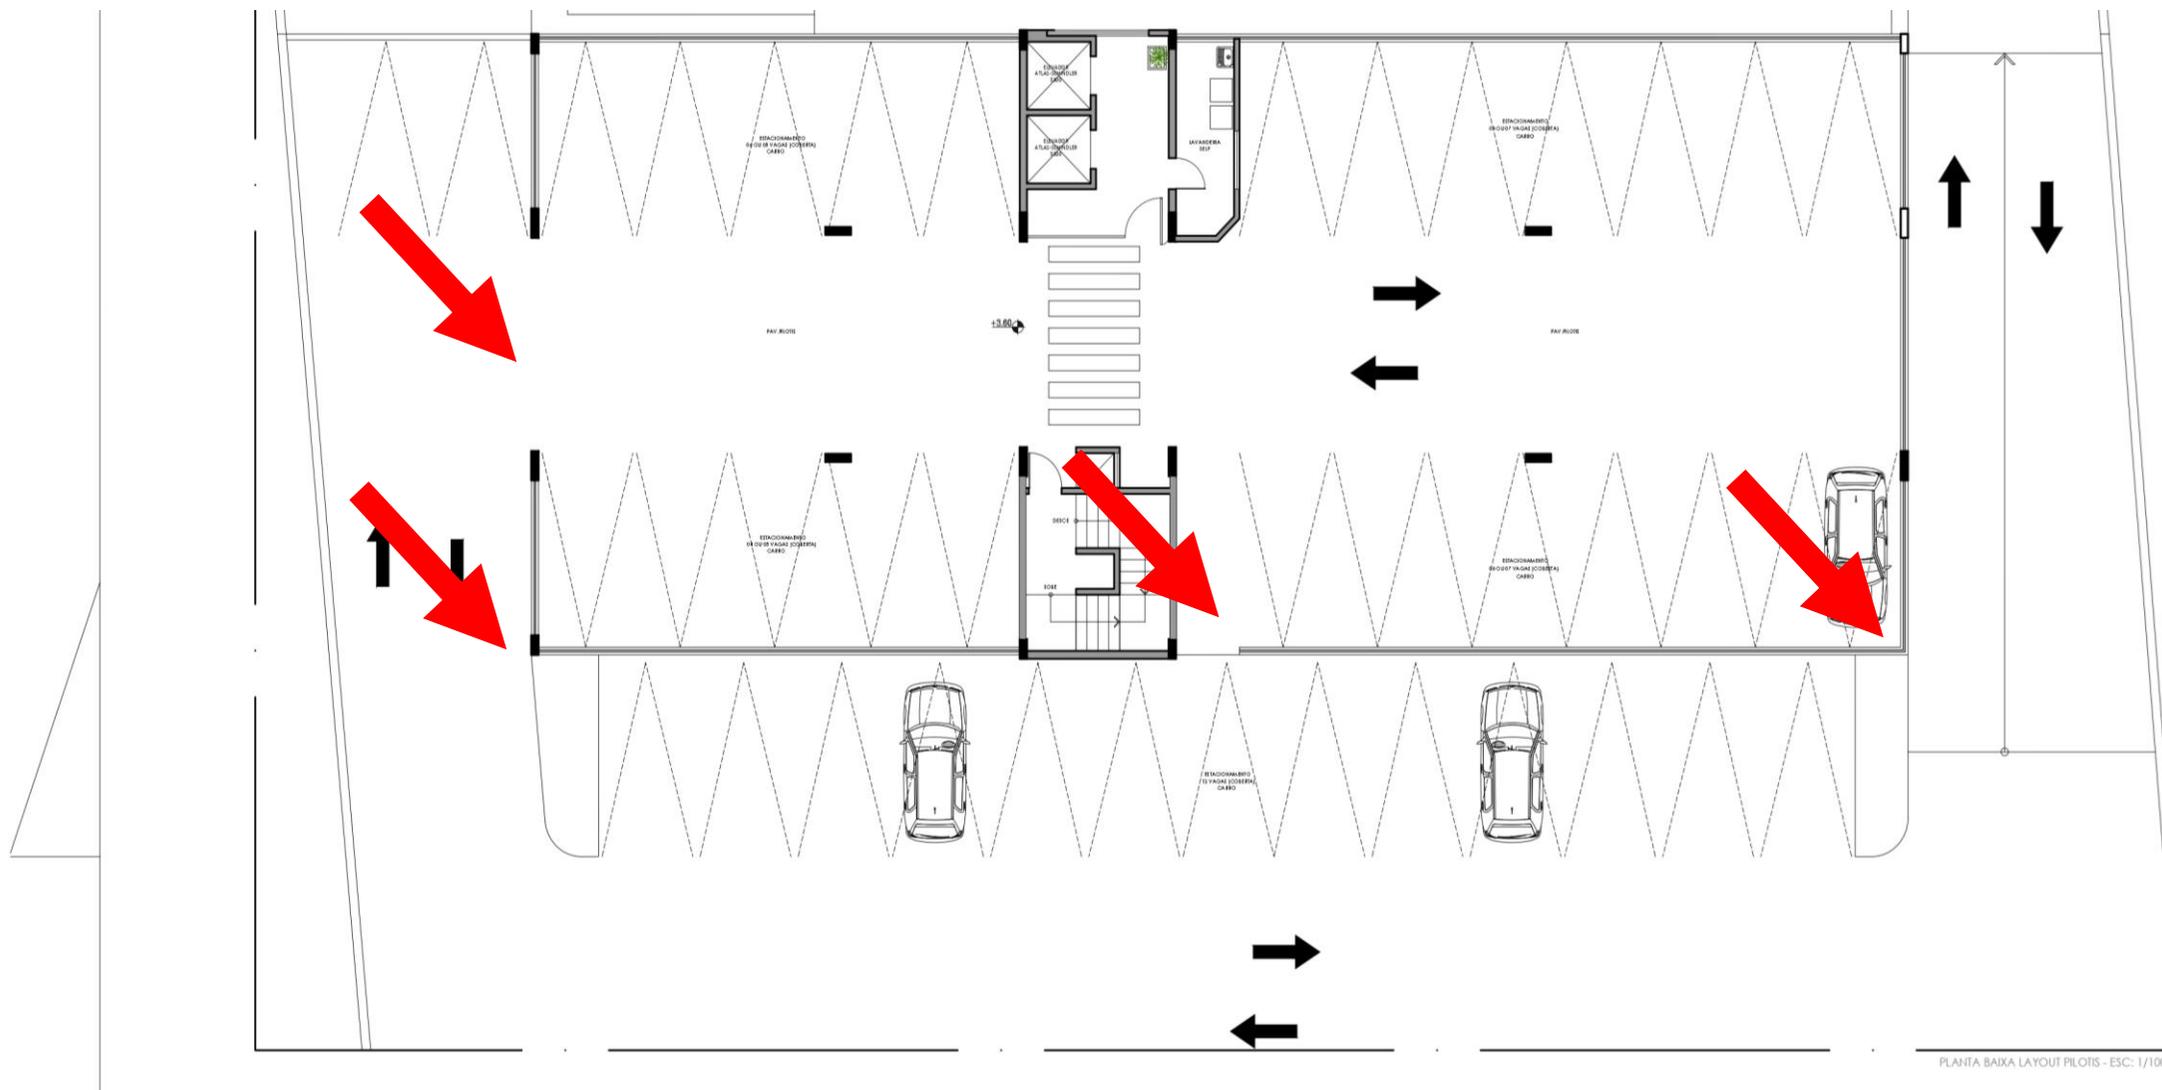
Figura 17 – Planta Baixa Pilotis

Na Figura 16 é apresentado a planta baixa do pavimento térreo, sendo que setas em vermelho indicam os locais em que os pontos de infiltração estão dispostos. Por conseguinte, na Figura 17 é mostrada a planta do pavimento pilotis. Neste pavimento há uma junta de dilatação que divide a estrutura da laje do Pilotis com a estrutura do prédio.

Na terceira visita técnica, conforme foi exposto, a cidade estava passando por um período chuvoso e, por causa disso, foi possível constatar pontos potenciais de infiltração na junta de dilatação. Tais pontos estão localizados através de setas em vermelho na Figura 17.
