Universidade Federal do Maranhão - UFMA
Centro de Ciências Exatas e Tecnologia - CCET
Coordenação do Curso de Engenharia Mecânica - CCEM

**ANÁLISE DE DESGASTE DE BUCHAS DE LIGAS DE BRONZE TM 23 E DE
POLIAMIDA 6 (TCAST T MO BLACK)**

JOÃO MARCOS RODRIGUES DO CARMO

São Luís - MA
2022

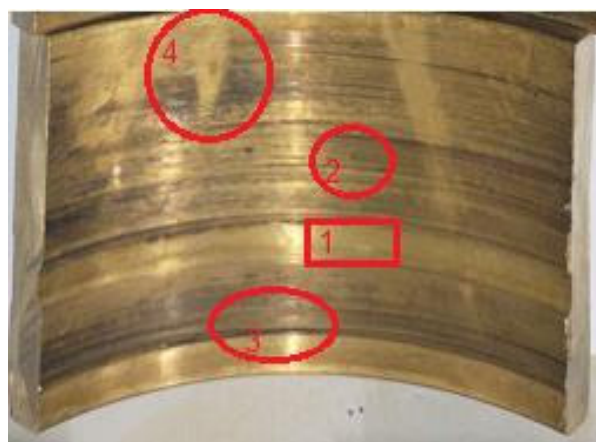
Figura 13: Pontos analisados - Bucha de bronze 1(inferior)

Na Figura 13, é apresentada a região de análise para a bucha de bronze que fica na parte inferior, com as marcações específicas que foram posteriormente visualizadas no estereoscópio.

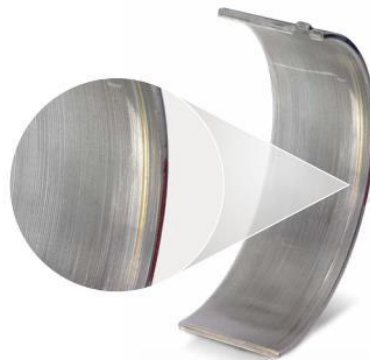
Figura 16: Bronzina em aço-latão com desgaste por 3 corpos

Na Figura 16, tem-se um exemplo de desgaste analisado pela Motorservice,2022 [18], onde a parte dourada foi causada por, segundo os estudos, partículas estranhas não ficaram encrustadas por inteiro e a parte saliente provocou o desgaste sob a forma de estrias, ou seja, desgaste por três corpos. Assim, utilizando a Figura 16 para comparação, podemos analisar a Figura 17, onde existe uma região de fronteira entre o rebaixo por onde passa graxa e a parte que fica para baixo, nela é possível perceber na região circulada o acúmulo de partículas que se desprenderam e também desgaste por abrasão a três corpos, pois a forma como os grãos passam sobre a superfície desgastada determina a natureza do desgaste abrasivo [11]. Uma dessas partículas ficou entre as superfícies e ao deslizar, deixou uma marca característica, também exemplificado na figura na região demarcada pelo retângulo que se asselha a marca dourada da Figura 16, que sofreram desgaste do mesmo princípio.

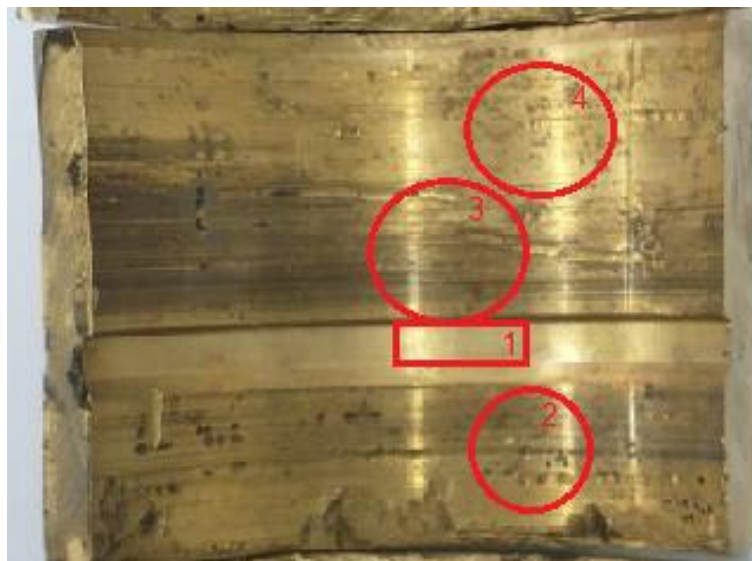
Figura 19: Pontos analisados Bucha de bronze 2(superior)

Na Figura 19 tem-se as regiões da bucha de bronze TM 23 da parte superior, para análise de cada região.

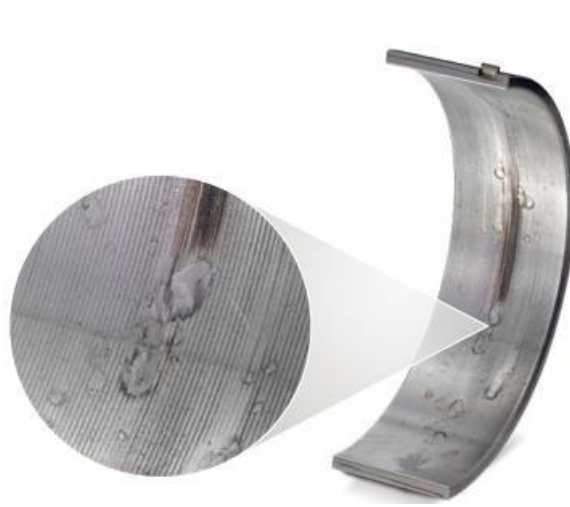
Figura 21: bronzina de biela com indentações de partículas (Motorservice)

Um estudo feito pela Motorservice, 2022 [18] em bronzinas, gerou resultados que mostra indentações nesses mancais (Figura 21), onde a entrada de partículas estranhas nas superfícies de contato gerou indentações ou amassados, isso ocorre quando um material é desgastado por um grão abrasivo sofrendo deformações repetidamente.

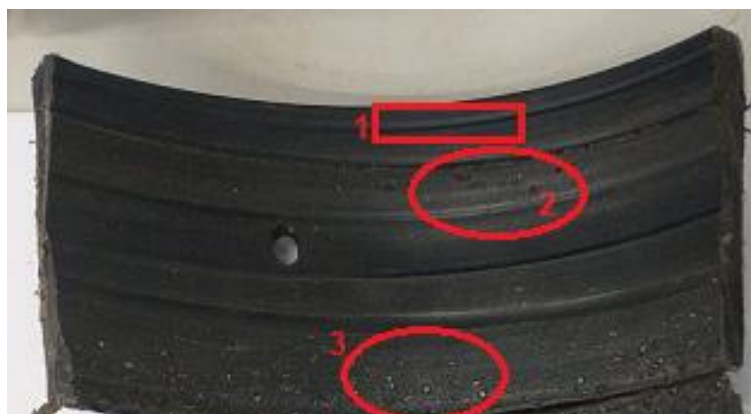
Figura 24: Pontos analisados na bucha 1 de PA6 (inferior)

Assim como nas buchas de bronze TM 23, as buchas poliméricas PA6 também foram analisadas em pontos específicos. A Figura 24 destaca os pontos da amostra da bucha de PA 6 inferior analisada.

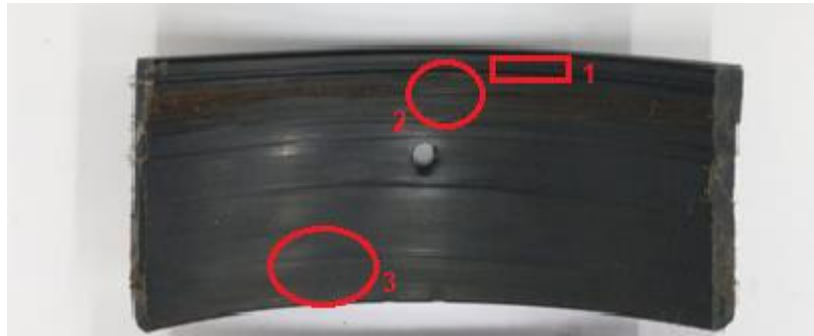
Figura 28: Pontos analisados na bucha 1 de PA6 (superior)

Na figura 28 destaca-se os pontos de análise para a bucha de PA6 superior.

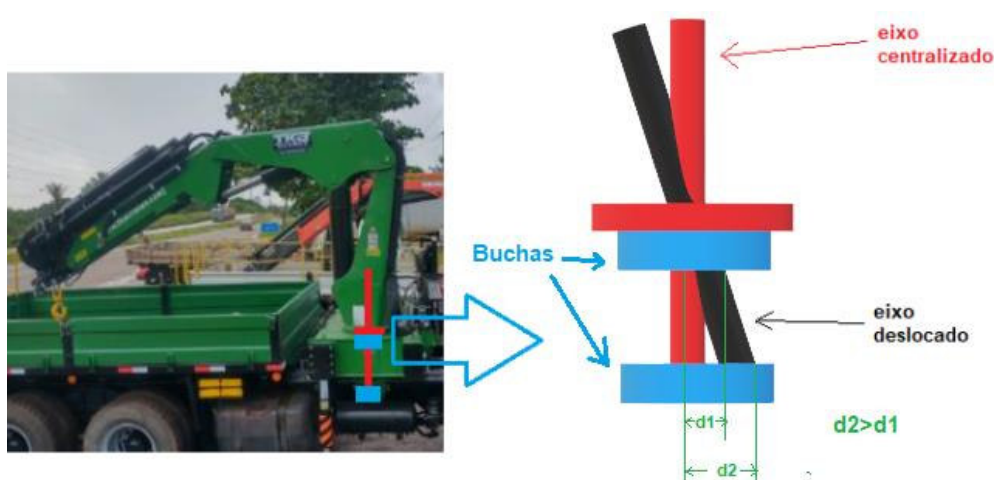
Figura 31: Deslocamento do eixo (A representação foi exagerada para melhor visualização)

Quanto ao posicionamento, o desgaste menos elevado nas buchas superiores talvez possa ser associado às forças atuantes na mesma, que por estar localizada na parte cima teria uma distribuição de carga menos efetiva, como a parte inferior é que recebe maior parte da força segundo a regra da alavanca, pois como fala Hibbeler, 2015 [19], a força terá maior intensidade nas extremidades da barra se esse for o local mais distante do ponto de apoio, e nesse caso é onde o deslocamento é maior, como mostra a Figura 31.
