**MÉTODO GUT PARA PRIORIZAÇÃO NA RESOLUÇÃO DAS  
MANIFESTAÇÕES PATOLÓGICAS – ESTUDO DE CASO NA  
CIDADE DE BALSAS -MA**

Trabalho de Conclusão de Curso na modalidade Monografia, submetido à Coordenação de Engenharia Civil da Universidade Federal do Maranhão como parte dos requisitos necessários para obtenção do Título de Bacharel em Engenharia Civil.

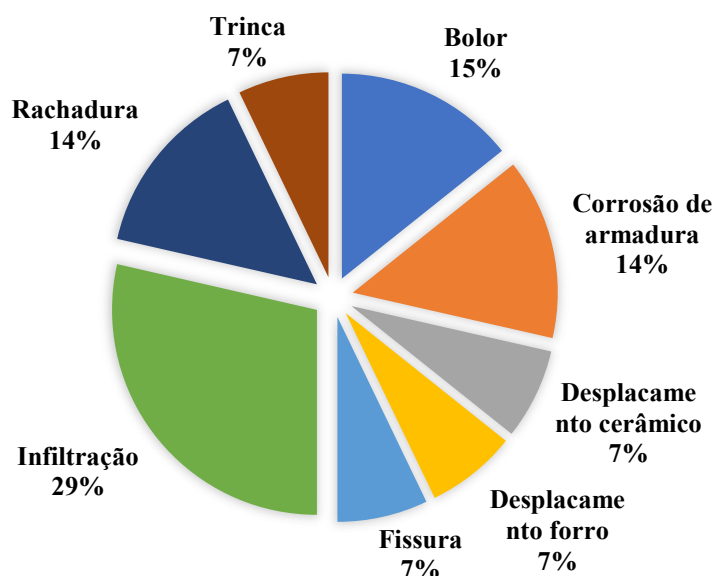
Figura 17 – Manifestações patológicas.

É fundamental ressaltar que a área externa foi identificada como aquela que apresentou a maior quantidade de problemas patológicos, representando 33,3% de todos os problemas encontrados na residência. Em segundo lugar, o quarto 1 registrou 26,67% das manifestações. Em seguida, a sala apresentou uma porcentagem de 20%. Por fim, a sala, cozinha e suíte apresentaram a mesma porcentagem de 6,67%. Esses dados fornecem um direcionamento claro sobre qual cômodo precisa de maior atenção e cuidado, apresentado na Figura 16.

Através da Figura 16, é possível observar que as infiltrações são as principais manifestações presentes na edificação sendo catalogada em todos os cômodos internos da casa com 29%. Isso pode se dar pela falta de impermeabilização na viga baldrame e pelas falhas existentes na cobertura. Além desses possíveis motivos que possibilitam a existências de manchas de humidade através das infiltrações, Farias e Marinho (2021) ainda discorrem outras causas decorrentes de intempéries, condensação, por capilaridade e por percolação.
