**UNIVERSIDADE FEDERAL DO MARANHÃO
CENTRO DE CIÊNCIAS DE BALSAS
COORDENAÇÃO DO CURSO DE ENGENHARIA CIVIL**

**AVALIAÇÃO ESTRUTURAL E ECONÔMICA DE
PAVIMENTOS ASFÁLTICOS DIMENSIONADOS PELOS
MÉTODOS DNIT E MEDINA**

**BALSAS-MA
2023**

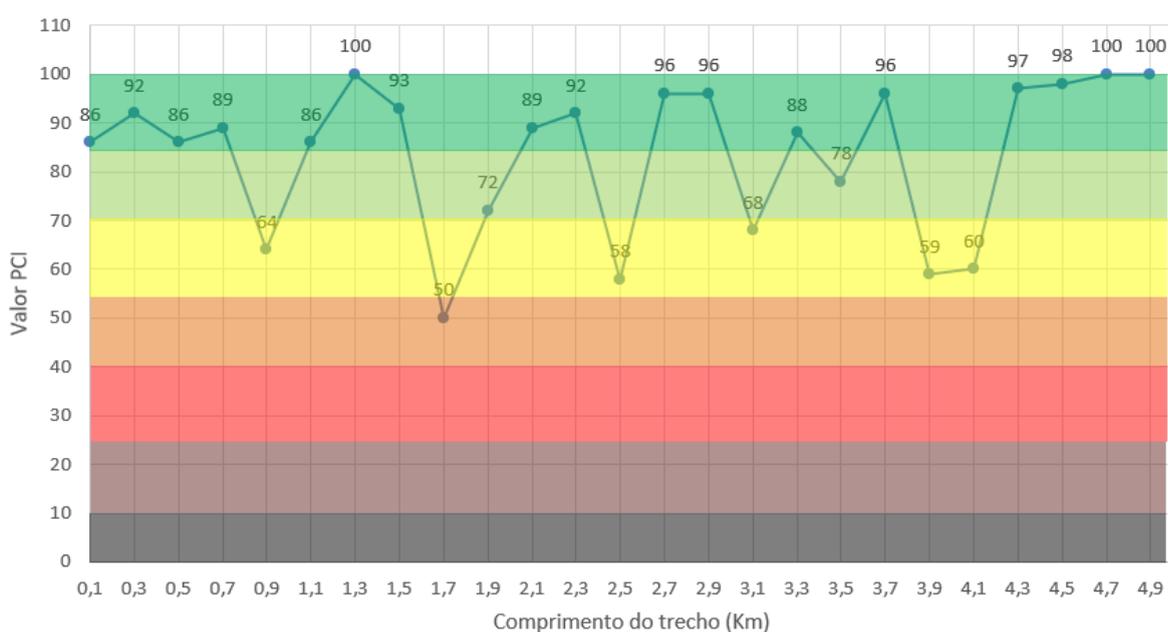
Figura 54 – Resultados do PCI em relação às seções avaliadas.

Observa-se que há uma maior depreciação das condições do pavimento nas seções centrais, sendo estes os piores trechos por conter muitas zonas de frenagem, principalmente dos veículos pesados, o que acaba por danificar o revestimento asfáltico. Entretanto, o valor médio para o valor de PCI foi de 83,7%, o que caracteriza o trecho como bom, deste modo, o pavimento tem atualmente bom desempenho, haja visto que as seções mais graves já foram reparadas, permitindo observar o grau de deterioração do pavimento e se o mesmo atende os requisitos mínimos de conservação em relação ao seu tempo de uso e vida útil estipulada.
