**UNIVERSIDADE FEDERAL DO MARANHÃO  
CENTRO DE CIÊNCIAS EXATAS E TECNOLOGIA  
COORDENAÇÃO DO CURSO DE ENGENHARIA CIVIL**

**AVALIAÇÃO DA INTEGRIDADE PATRIMONIAL DE UM EDIFÍCIO  
HISTÓRICO INDUSTRIAL: INSPEÇÃO DO PRÉDIO DA COMPANHIA  
PROGRESSO MARANHENSE – ESTUDO DE CASO**

**São Luís  
2025**

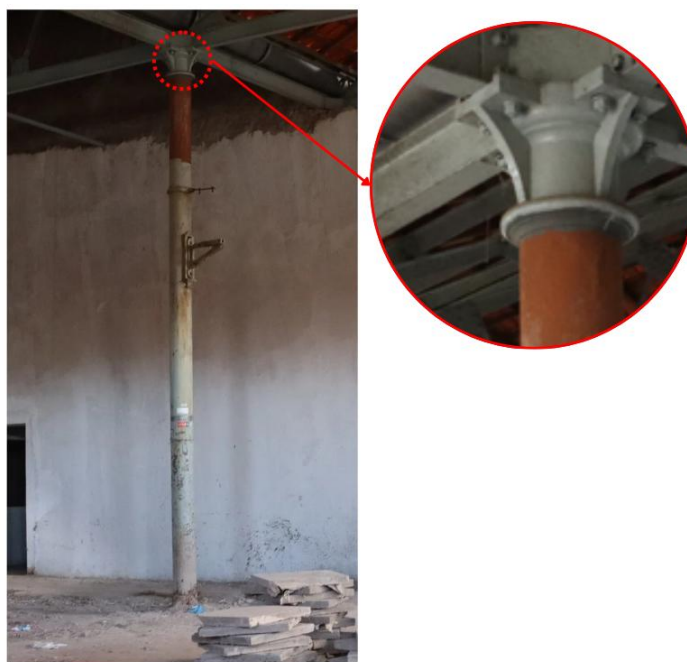
Figura 27 - Pilar metálico

Os pilares originais da edificação (Figura 27), cujo modelo se assemelha ao apresentado no capítulo 2, são compostos de material metálico, possivelmente de ferro fundido, e apresentam suporte para ligação com as vigas na parte superior, destacada com um círculo vermelho na Figura 27.

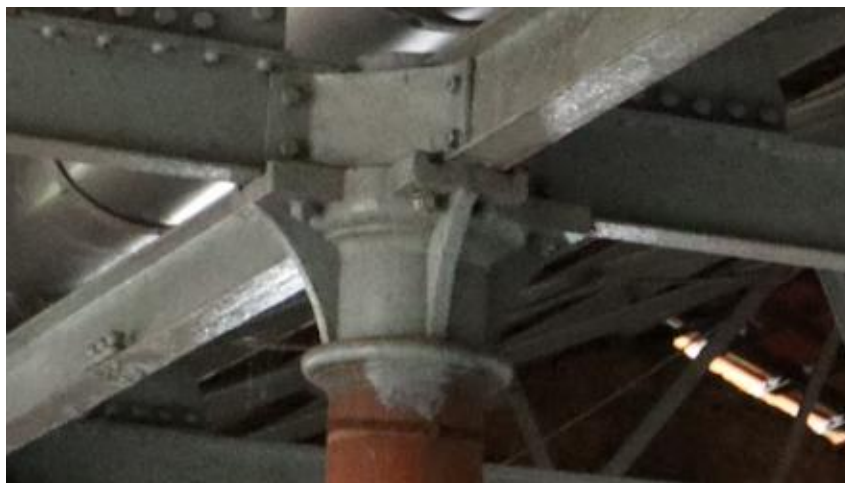
Figura 28 - Vigas metálicas ligadas

compõem a parte inferior das tesouras da cobertura e são ligadas aos pilares metálicos por meio de chapas e parafusos conforme mostra a Figura 28.

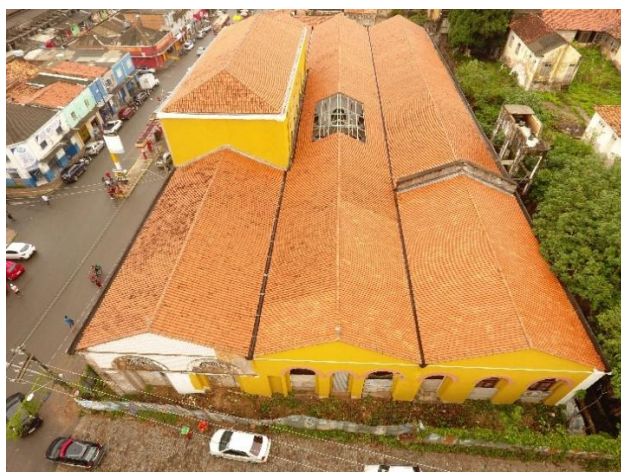
Figura 33 - Cobertura da antiga fábrica têxtil

O sistema de cobertura do edifício é composto por um agrupamento de coberturas de duas águas e um mirante de telhado de quatro águas (Figura 33). As telhas, que possivelmente eram cerâmicas do tipo francesa, seguindo o mesmo padrão das fábricas construídas em períodos próximos, foram substituídas por telhas cerâmicas do tipo *plan*.

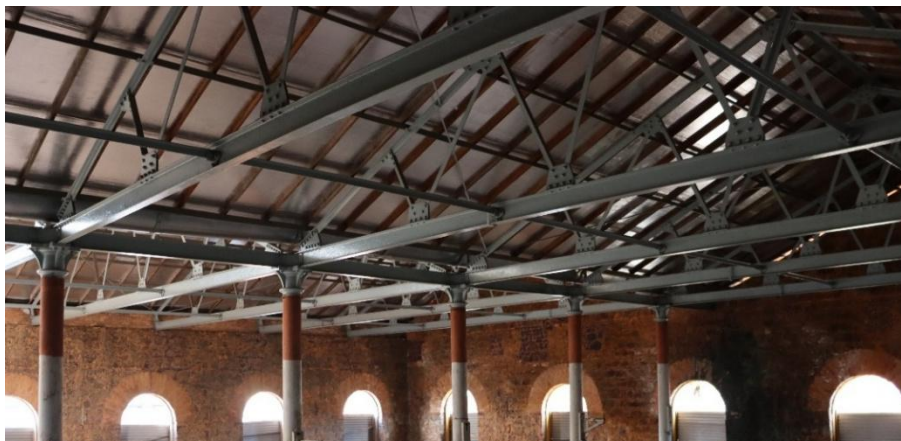
Figura 34 - Estrutura metálica da cobertura

Toda a estrutura da cobertura é do tipo mista, composta por metal e madeira (Figura 34), apresentando tesouras com viga metálica em perfil “I” na parte inferior, e demais componentes da mesma em perfil “L”.

Semelhantes às vigas mencionadas anteriormente, os componentes das treliças metálicas que formam as tesouras, são ligados por chapas e parafusos. As tramas, por sua vez, são de madeira.

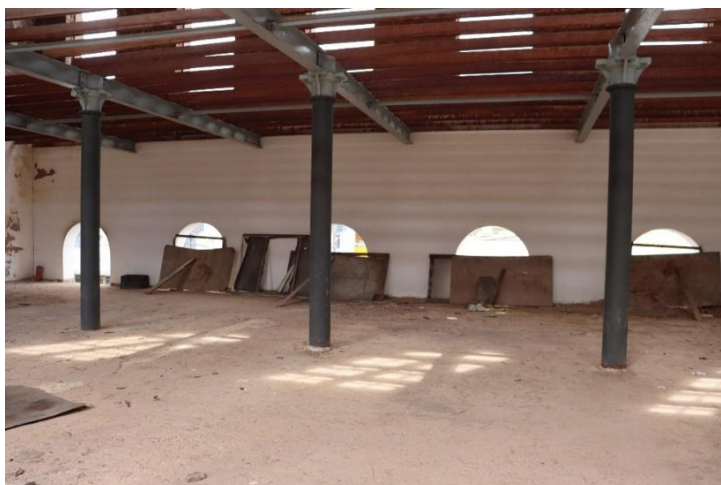
Figura 35 - Estrutura do assoalho de madeira do mirante

A Figura 35 apresenta a estrutura do assoalho de madeira em reconstrução. O piso do mirante era formado por um assoalho de madeira com estrutura de mesmo material. O piso desse ambiente se apoiava nas vigas e pilares de metal mencionados anteriormente no subitem de cobertura (Figura 34).

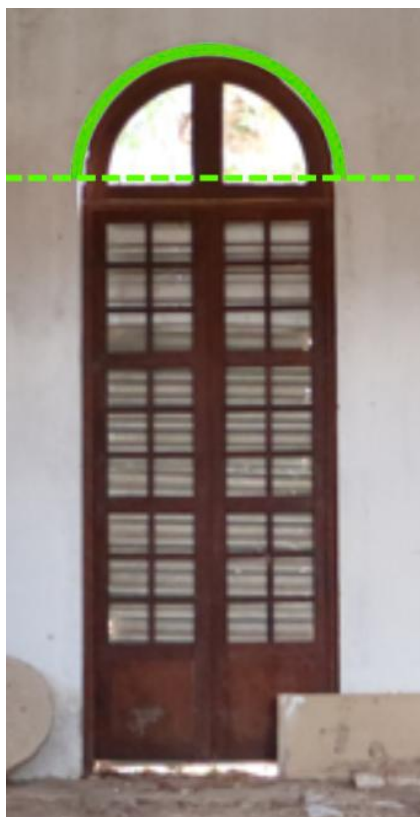
Figura 36 - Abertura com parte superior em arco pleno

Em relação às aberturas, aquelas identificadas como originais seguiam um padrão de alinhamento, bem como largura e altura. A parte superior das aberturas foi executada em arco pleno, ou seja, com formato de semicírculo (Figura 36).

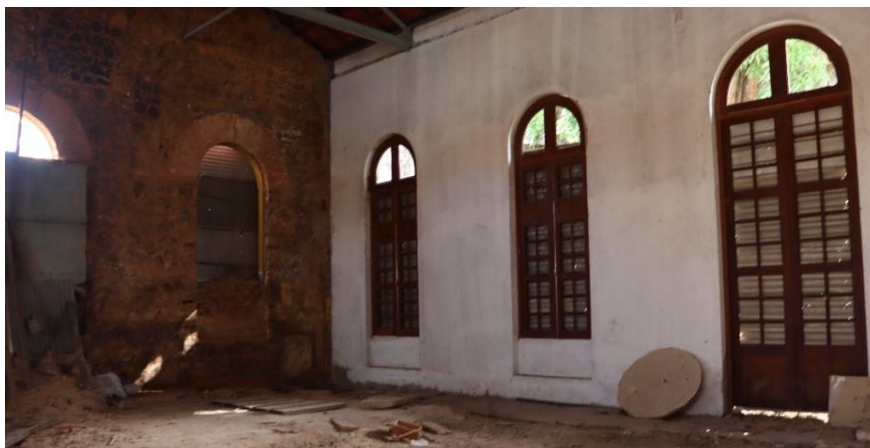
Figura 37 - Novas esquadrias

As esquadrias, originalmente em vidro e madeira, degradadas pelo tempo ou perdidas durante os períodos de abandono do edifício, durante as inspeções, estavam em processo de substituição por outras esquadrias, seguindo o mesmo modelo (Figura 37).

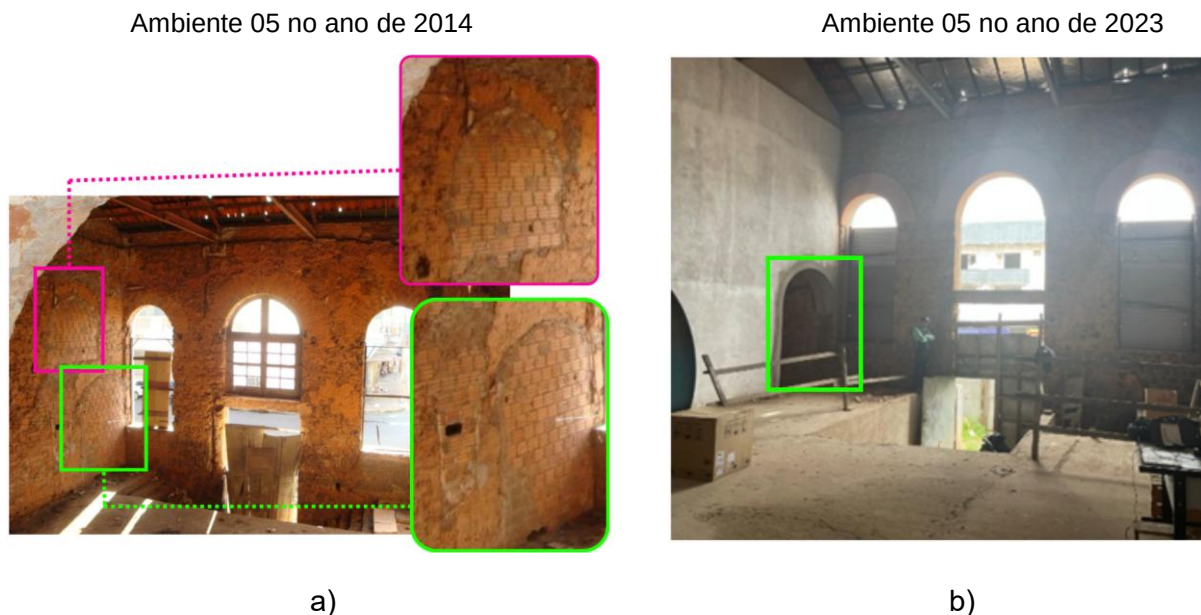
Figura 44 – Vãos e esquadrias no ambiente 05

Na parede do ambiente 05, a Figura 44a ilustra dois fechamentos de aberturas muito próximos um do outro, demonstrando que apenas uma das aberturas é original. No fechamento destacado em rosa, notam-se marcas do acabamento em tijolos de adobe na parte em arco da antiga abertura, característica que se assemelha a de outras aberturas originais no edifício; logo, supõe-se que essa seja a original

Na Figura 44b exibida acima, nota-se que o vão original (em rosa na Figura 44a) permaneceu fechado, e apenas a segunda abertura (em verde) foi reaberta. Dessa forma, no sistema de avaliação de descaracterização de paredes estruturais, foi considerado abertura de vãos nos ambientes 05 e 06.

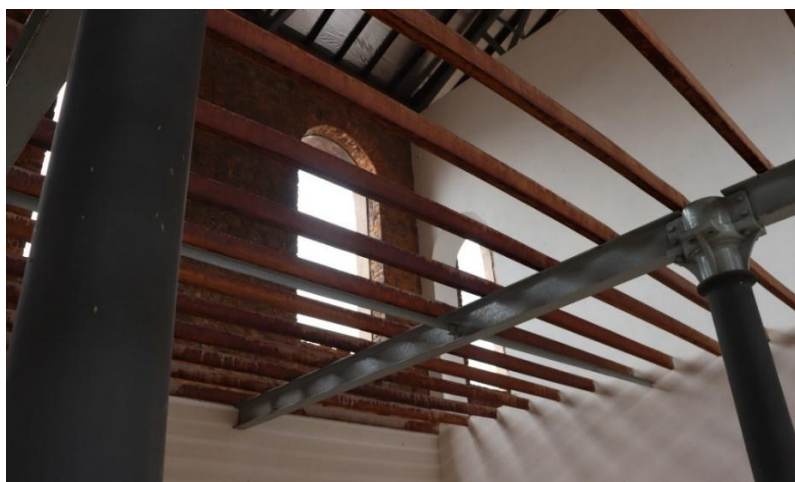
Figura 55 - Reconstrução do assoalho de madeira do mirante

O piso dos ambientes, exceto o mirante (Figura 55), foi sendo substituído e degradado ao longo de toda vida do edifício, de forma que não se tem informações sobre esse elemento na fase fabril do prédio. A

Figura 55 mostra atividades de reconstrução do piso desse ambiente, ainda que utilizando madeira diferente da original.

Na avaliação dos demais ambientes (exceto o mirante), em relação ao piso, lhes foram atribuídos a pontuação mais elevada, como mostrado na Tabela 12. O mirante, por sua vez, tinha piso de madeira sustentado por vigas de mesmo material que se apoiavam na estrutura metálica do edifício.

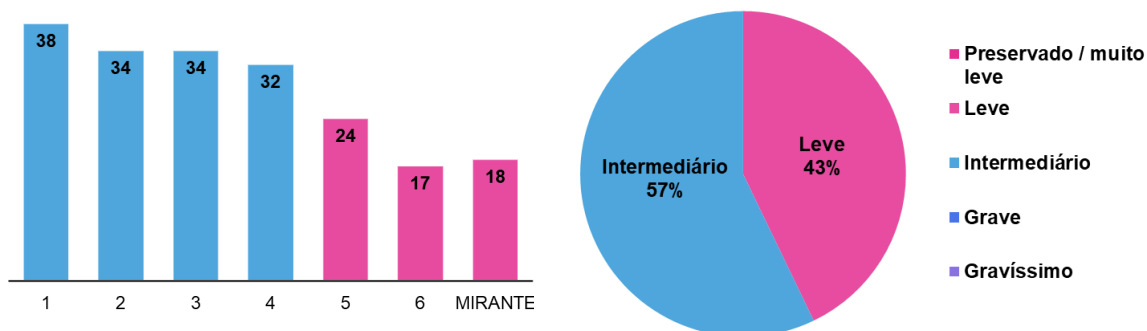
Figura 56 - Avaliação por ambiente

A soma das pontuações atribuídas aos ambientes, variou entre 17 e 38 pontos, como apresentado na Figura 56a. Ainda conforme esse mesmo gráfico, os ambientes 1, 2, 3 e 4 registraram os maiores valores, enquanto os demais se mantiveram em faixas inferiores. A maior parte das pontuações concentrou-se nos intervalos relacionados às classificações intermediária (29 – 56 pontos) e leve (8 – 28 pontos), conforme exibem as Figura 56a e Figura 56b.

A Figura 56b, que apresenta a distribuição percentual das classificações, indicou que 57% dos ambientes foram classificados como intermediário, enquanto os 43% restantes foram enquadrados como leve, não sendo identificados nos ambientes os níveis grave e gravíssimo.
