UNIVERSIDADE FEDERAL DO MARANHÃO  
CAMPUS UNIVERSITÁRIO DE SÃO LUÍS  
CURSO DE BACHARELADO EM ENGENHARIA CIVIL

**ANÁLISE DAS MANIFESTAÇÕES PATOLÓGICAS EM EDIFICAÇÕES  
HISTÓRICAS: UM ESTUDO DE CASO EM CASARÃO DO CENTRO HISTÓRICO  
DE SÃO LUÍS – MA**

Trabalho de Conclusão de Curso  
apresentado ao Curso de Bacharelado em  
Engenharia Civil da Universidade Federal  
do Maranhão Campus São Luís, como  
requisito parcial para obtenção do grau de  
Bacharel em Engenharia Civil.

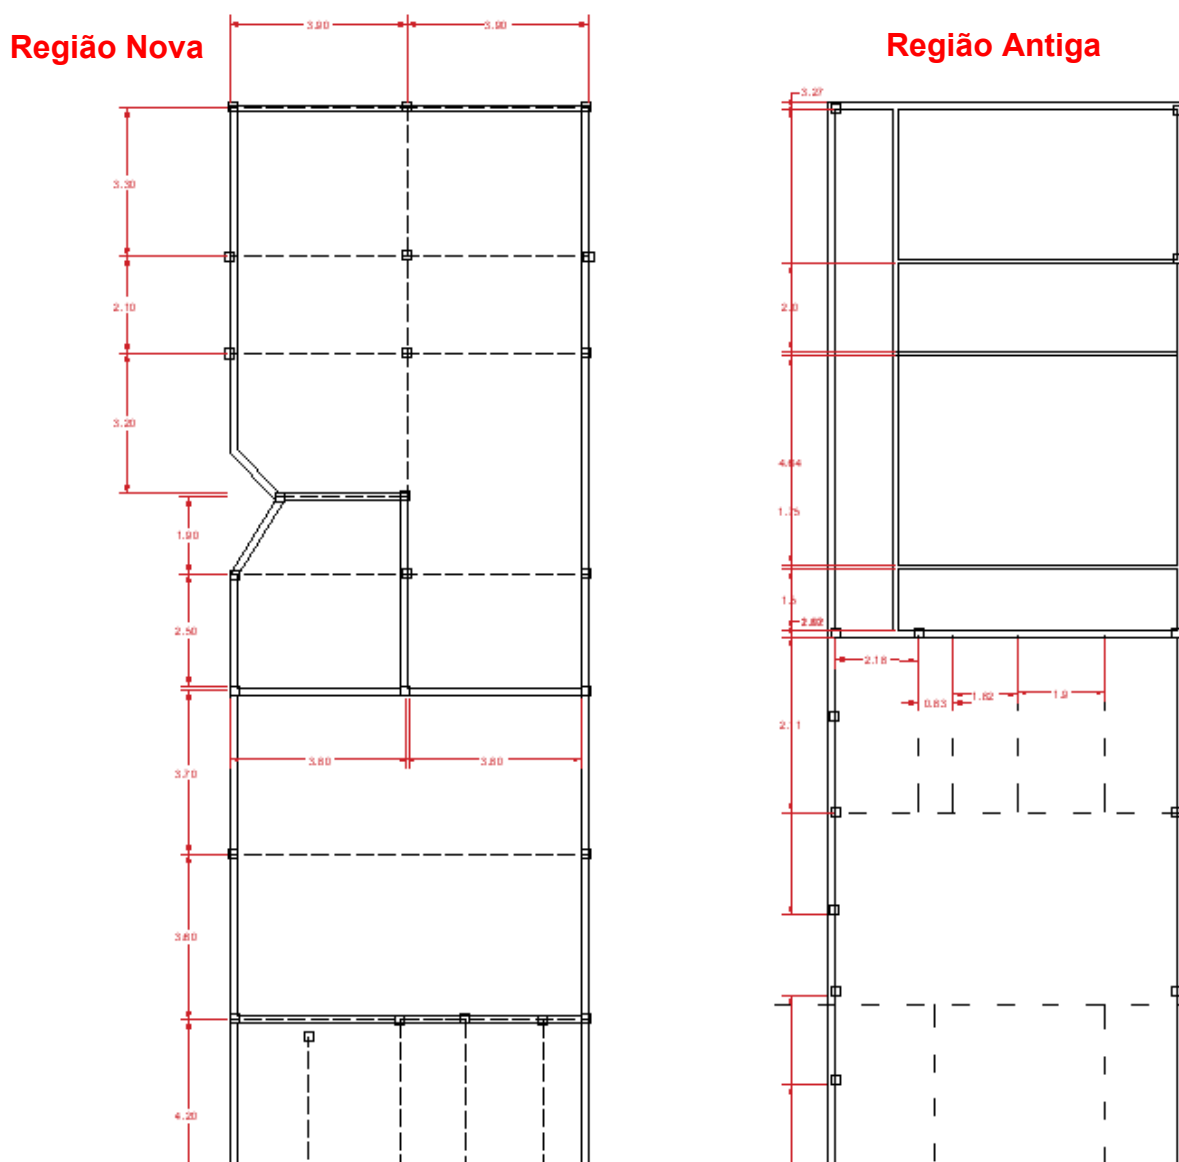
Figura 11 - Levantamento estrutural e medição de cotas entre pilares e vigas.

Essa etapa, ilustrada na Figura 11, foi conduzida por meio de inspeção visual e utilização de trena a laser, recurso que proporcionou maior precisão e agilidade na coleta das medidas. O levantamento contemplou tanto a região nova quanto a parte antiga da edificação, permitindo a comparação dimensional entre pilares e vigas e contribuindo para a análise das condições estruturais de cada setor.
