**UNIVERSIDADE FEDERAL DO MARANHÃO
CENTRO DE CIÊNCIAS EXATAS E TECNOLOGIA
CURSO DE ENGENHARIA MECÂNICA**

**OBTENÇÃO DE TRATAMENTOS TÉRMICOS PARA HOMOGENEIZAÇÃO DE
MICROESTRUTURAS SUPER DEFORMADAS**

Trabalho de Conclusão de
Curso apresentado à
coordenação curso de
Engenharia Mecânica como
requisito para a obtenção do
título de Bacharel(a) em
Engenharia Mecânica

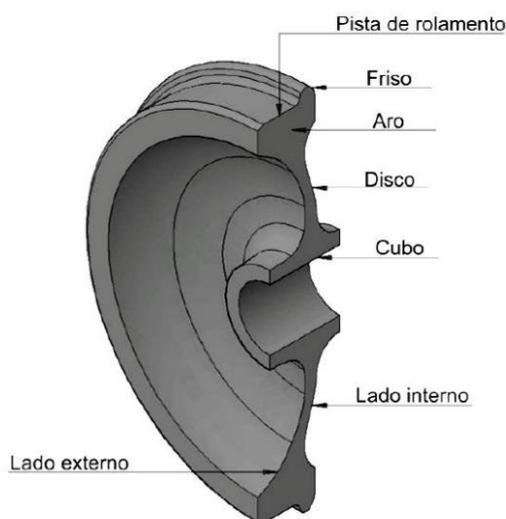
Figura 1.1 – Esquema de uma roda ferroviária.

As rodas classe C adotam a norma M-107/208 da AAR, que tem por finalidade regulamentar e certificar padrão de segurança e qualidade, estabelecendo critérios para composição química e fabricação das mesmas. Devido a altas cargas por eixo, as rodas necessitam de uma boa resistência mecânica à fadiga de contato e de forma crucial resistir a altas temperaturas nas frenagens com o objetivo de evitar a formação e propagação de trincas, especialmente na pista de rolamento, como representado na figura 1.1.

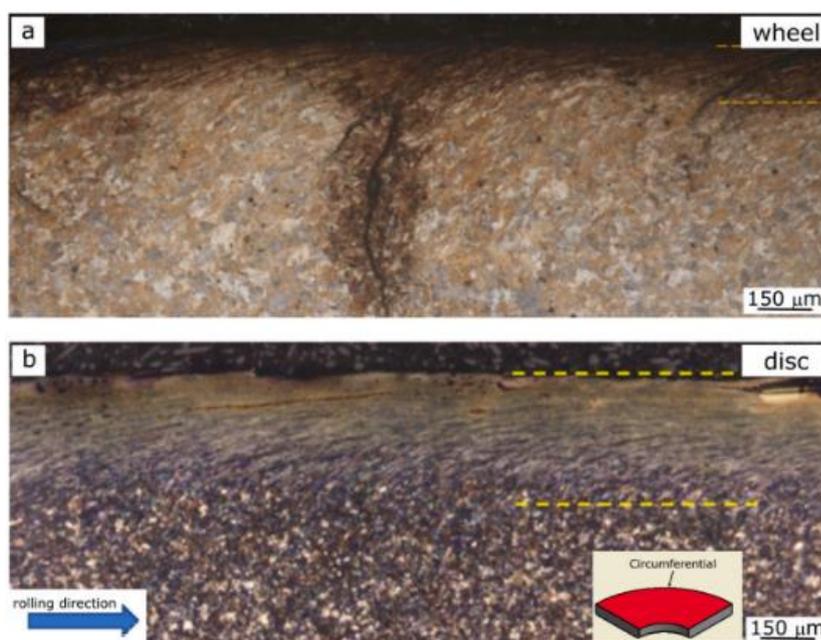
Figura 1.2 – Micrografia de roda ferroviária encruada (a) e disco encruado (b).

A microestrutura perlítica abaixo da superfície de rolamento apresenta um refinamento de grãos decorrente da alta deformação, elevando o endurecimento da camada. Conforme mostrado na figura 1.2, o campo de tensão aumentado com os ciclos, leva a formação de três regiões na microestrutura. A deformação plástica elevada na camada mais próxima a superfície de contato, a região de transição logo abaixo, com tensões residuais elásticas e residuais concorrentes, e a região mais profunda com microestrutura não afetada plasticamente (STREY et al., 2021).

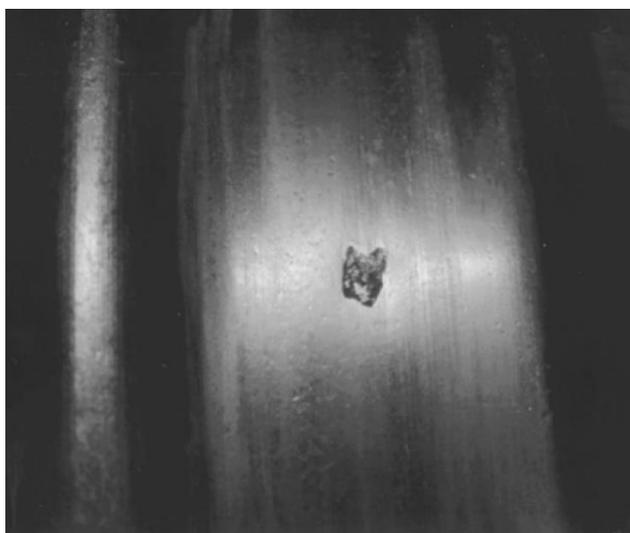
Figura 1.3 – Roda ferroviária afetada por spalling.

Na figura 1.3 apresenta-se uma fotografia do defeito de lascamento de uma roda ferroviária, onde se observa perda de material na superfície do rodante. O lascamento da superfície é causado por finas trincas térmicas originadas por pequenos escorregamentos (AAR, 2014). Devido a frenagens e o rápido aquecimento na região de contato entre a roda e o trilho, pode ocorrer escorregamento pelo baixo atrito, levando a formação das trincas térmicas, que ocorrem quando há um alto fluxo de calor por fricção em uma fração pequena da superfície de contato (FREITAS, 2015).

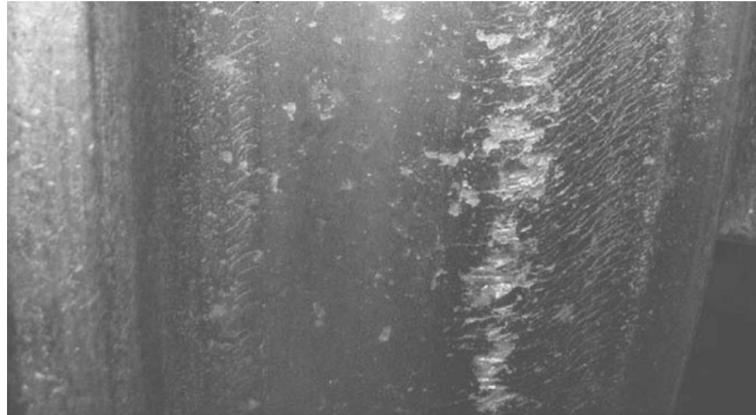
Figura 1.4 – Roda ferroviária afetada por shelling.

A figura 1.4 demonstra a superfície de rolamento de uma roda que apresenta escamação ao longo de todo o perfil do aro. Pedacos do material da pista de rolamento se desprendem da região abaixo da superfície, devido a altas tensões no contato que deformam a camada ultrapassando o limite de escoamento do material (AAR, 2014). As tensões associadas a condições severas de frenagem em função do aquecimento, reduzem a resistência à fadiga da roda, levando a formação de trincas que se propagam e ao se cruzarem arrancam o material da pista de rolamento (FREITAS, 2015).

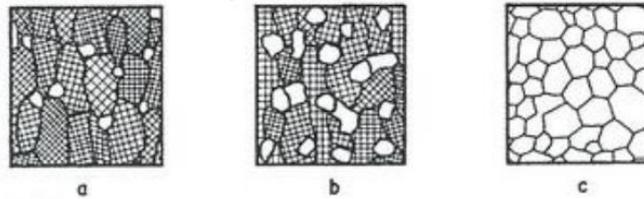
Figura 1.5 – Esquema de crescimento de grão durante a recristalização.

O potencial termodinâmico para que aconteça a recristalização é a energia armazenada na deformação que ocorre na forma de defeitos cristalinos. Quando uma região livre de defeitos é formada e circundada por um contorno de alto ângulo, a recristalização ocorre com o crescimento dessa região sobre a matriz encruada. Após a recristalização novos grãos surgem na microestrutura e o tamanho e forma dos mesmos são diferentes do estado anterior de deformação, conforme esquema do processo de recristalização na figura 1.5 (PADILHA, 1996).

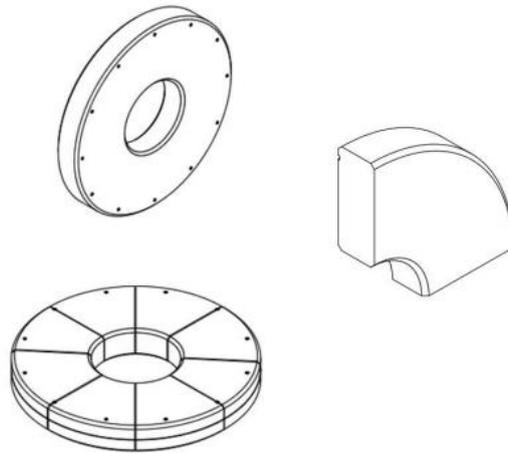
Figura 4.1 – Esquema dos discos de ensaio tribológico.

Para a preparação das amostras, foram utilizados discos de aço classe C, cortados conforme esquema da figura 4.1, que simulam uma roda ferroviária em ensaio tribológico. Essas amostras foram submetidas a um tratamento térmico de recozimento em um forno mufla com temperaturas de 600°C e 650°C, por tempos variados de 5, 10, 20 e 30 minutos. Após o tratamento térmico, as amostras foram resfriadas à temperatura ambiente fora do forno.

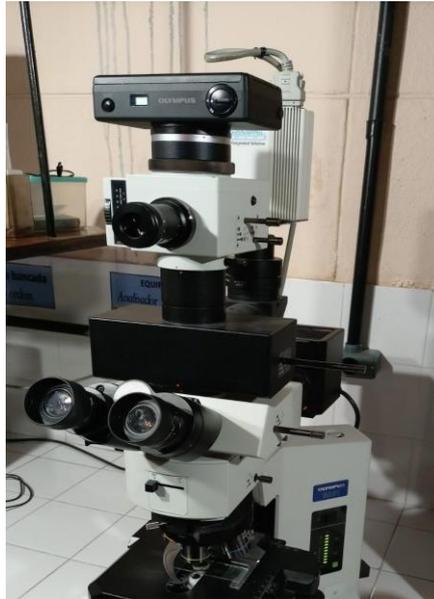
Figura 4.2 – Microscópio óptico com analisador de imagens.

Após a etapa de polimento, as amostras foram submetidas a um ataque químico com Nital 2% durante 4 segundos. Esse procedimento permitiu a revelação da microestrutura das amostras. As amostras foram então analisadas em um microscópio óptico (modelo Olympus BX51), conforme figura 4.2, equipado com um analisador de imagens. Foram capturadas imagens da microestrutura em cada condição do tratamento térmico. Posteriormente, as imagens foram analisadas utilizando o software Image J para a medição da microestrutura da camada deformada.

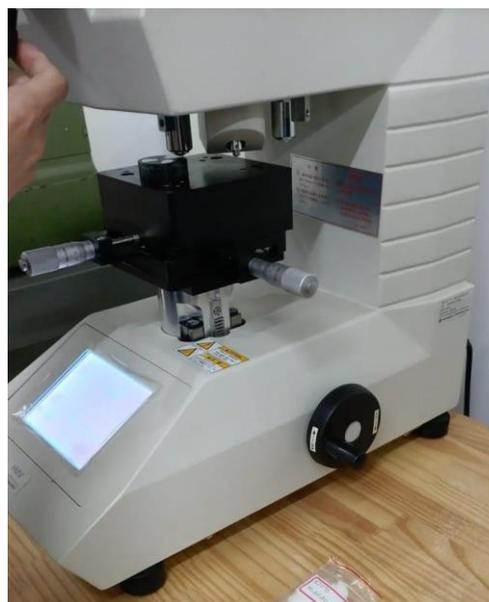
Figura 4.3 – Microdurômetro digital.

A análise de dureza das amostras foi realizada utilizando um microdurômetro digital (modelo Shimadzu HMV-2T), conforme figura 4.3, em escala Vickers. Foram feitos mapeamentos de dureza na camada deformada e na matriz das amostras, com carga de 0,3 kg durante 15 segundos. Os dados obtidos foram analisados para avaliar os efeitos do tratamento térmico nas propriedades de dureza das amostras e evidenciar a homogeneização da microestrutura.

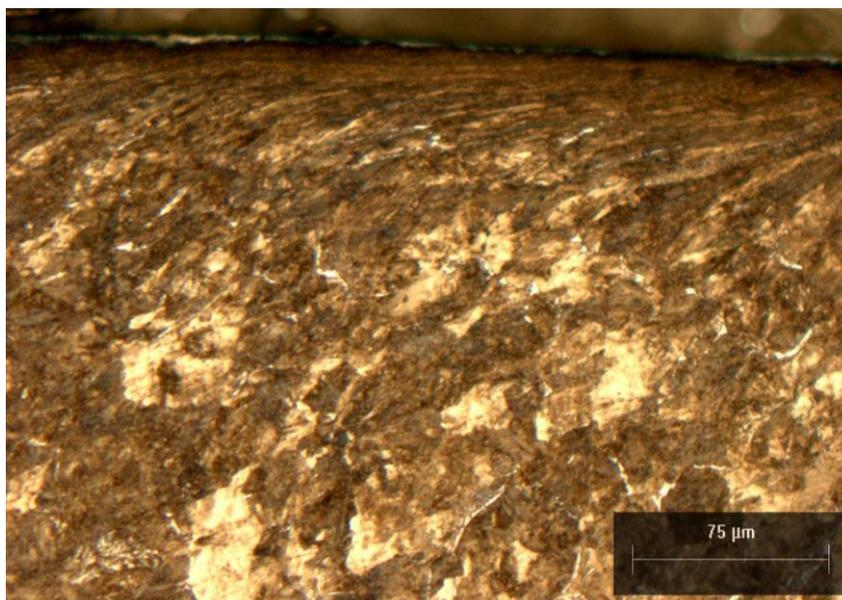
Figura 5.1 – Micrografia de amostra sem tratamento térmico.

A micrografia obtida da amostra sem tratamento térmico e com ampliação de 200X, apresenta uma microestrutura com alto nível de deformação plástica na camada mais superficial. A figura 5.1 evidencia as distorções na direção de rolamento dos discos e a presença de linhas de discordância com fronteiras de grãos indicando a intensidade da deformação. Próximo a superfície de rolamento dos discos, houve uma diminuição do tamanho médio dos grãos, aumentando a densidade de discordâncias e formando regiões com heterogeneidade de camadas (CHIAVERINI, 1986).

Os resultados encontrados nas micrografias das amostras submetidas ao teste de tribologia twin-disc apresentaram características similares às observadas no estudo recente em rodas (STREY et al., 2021). Um endurecimento substancial foi notado na superfície do disco, abrangendo uma espessura entre 255 e 270 μm . Este endurecimento se originou nas amostras devido às forças tangenciais geradas pela carga de contato e pelo movimento de deslizamento. Com a redução do tamanho dos grãos, aumenta-se a dureza da camada devido à sua influência na restrição de movimento de defeitos cristalinos e o incremento do número de discordâncias (CALLISTER JUNIOR, 2002).

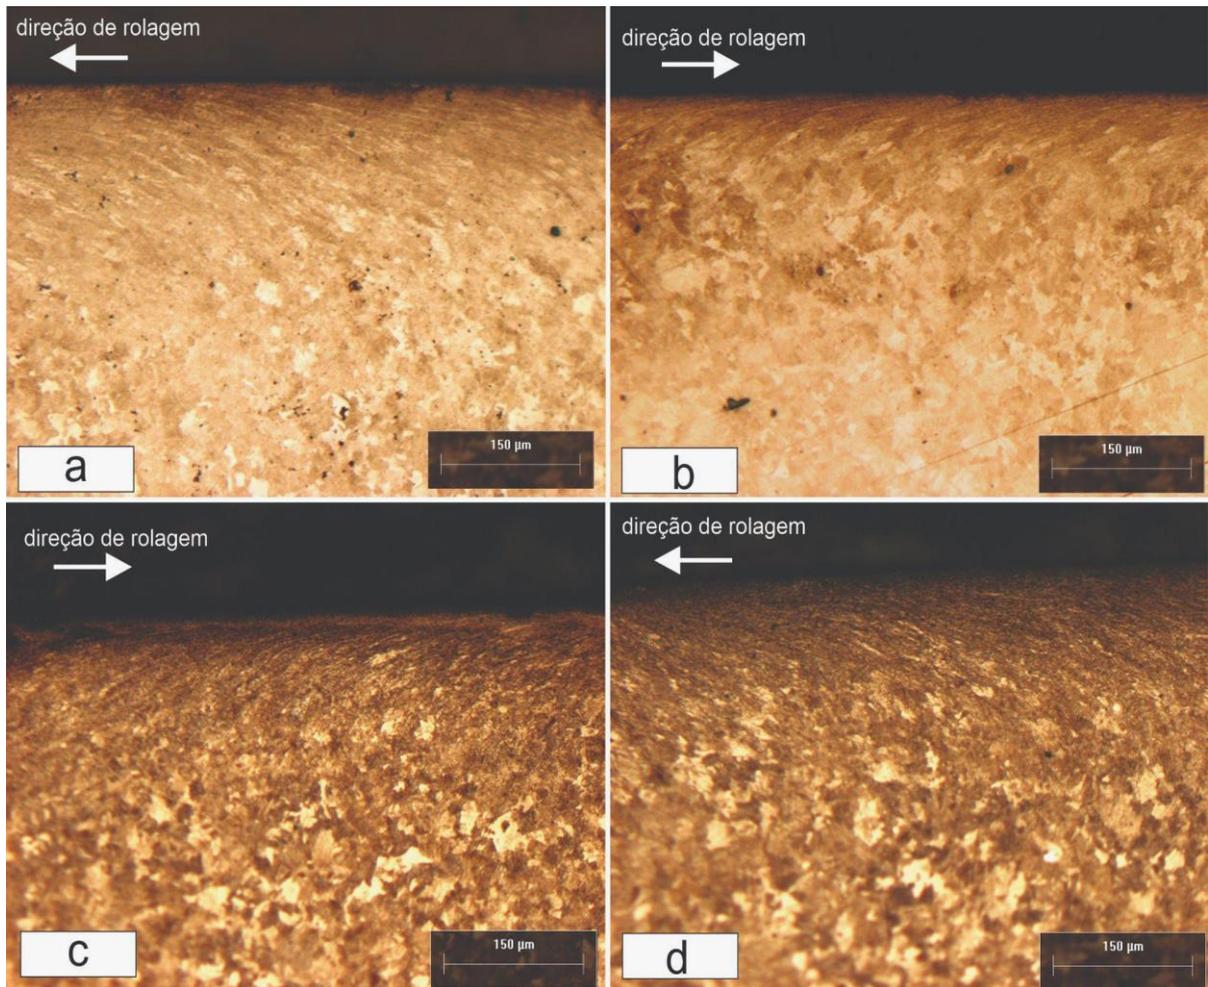
Figura 5.2 – Micrografia do tratamento térmico a 600°C. (a) 5 min, (b) 10 min, (c) 20 min e (d) 30 min.

A figura 5.2 exibe as imagens microscópicas dos tratamentos térmicos realizados a 600 °C. Nas micrografias com ampliação de 100X, observa-se uma diminuição gradual da deformação plástica para tempo de recozimento de 5 e 10 minutos no forno, conforme ilustrado nas figuras 5.2 (a) e (b). Os grãos apresentaram uma tendência em alinhar-se e adotar uma forma mais arredondada, indicando o início do processo de recuperação (DE OLIVEIRA, 2019). É possível notar também o surgimento de limites de grão mais definidos, sugerindo uma possível recristalização parcial. Contudo, a estrutura microscópica ainda preserva algumas características do estágio de deformação inicial (PADILHA, 1996).

À medida que o tempo de tratamento térmico é estendido para 20 e 30 minutos a 600°C conforme figuras 5.2 (c) e (d), os efeitos de recuperação e recristalização se tornam mais evidentes. A deformação plástica é notavelmente reduzida, havendo a presença de grãos bem delineados e limites de grão mais acentuados. A microestrutura exibe uma proporção maior de grãos recristalizados, o que sugere a transformação dos grãos previamente deformados em novos grãos com orientação cristalográfica mais uniforme (PADILHA, 1996).

Quando comparados com as micrografias da figura 5.2, a dureza apresentou uma queda significativa, o que comprova a eficácia do tratamento térmico. Em relação à uniformização da microestrutura, a amostra submetida a um tempo de 30 minutos no forno alcançou resultados mais satisfatórios, apresentando uma menor variação nos valores de dureza. A microestrutura, como ilustrado na figura 5.2 (d), passou por uma recristalização mais acentuada e, conseqüentemente, uma menor densidade de discordâncias, evidenciando uma forte relação entre os valores de dureza e os de tenacidade (CALLISTER JUNIOR, 2002).

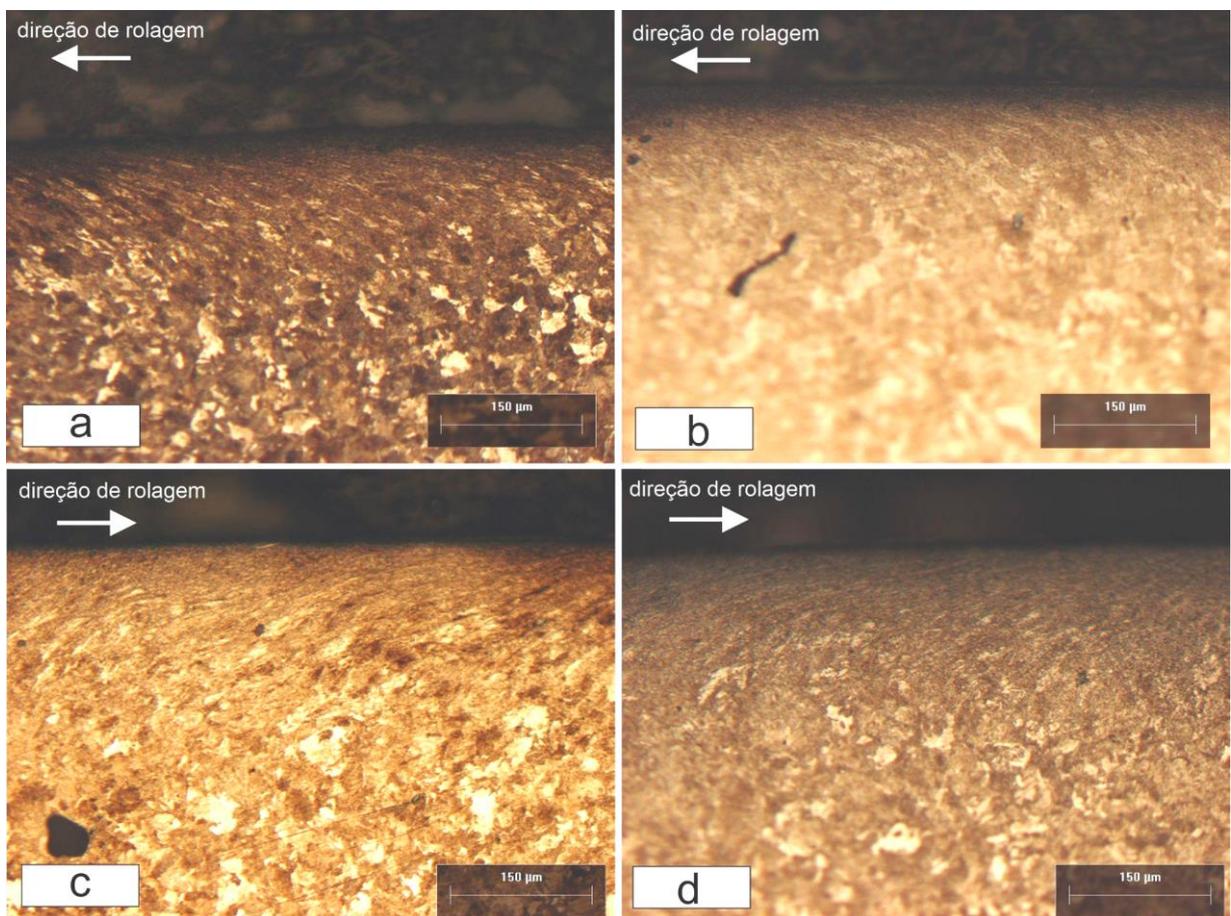
Figura 5.3 – Micrografia do tratamento térmico a 650°C. (a) 5 min, (b) 10 min, (c) 20 min e (d) 30 min.

Na figura 5.3, são demonstradas as micrografias resultantes dos tratamentos térmicos a temperatura de 650 °C. Nos intervalos de tempo de 5 e 10 minutos conforme figura 5.3 (a) e (b), destaca-se uma notável intensificação dos processos de recuperação e recristalização quando comparados com as amostras tratadas a 600°C pelo mesmo período de permanência em forno. A microestrutura revela uma proporção consideravelmente maior de grãos que passaram pelo processo de recristalização, notando-se limites de grãos distintos e uma estrutura mais equiaxial. Adicionalmente, a deformação plástica é ainda mais reduzida, evidenciando a maior efetividade do tratamento térmico em temperaturas mais elevadas, dessa forma a camada deformada diminui à medida que a temperatura aumenta, bem como o tempo em recozimento da amostra (CHIAVERINI, 1986).

Na figura 5.3 (d), é possível observar que os grãos parecem menos alongados e distorcidos em comparação com a amostra não tratada, o que explica a menor dureza, não sendo a melhor configuração para utilização nas rodas. O tratamento térmico não apenas reduziu a dureza na camada deformada, mas também afetou o núcleo das amostras, com valores de dureza muito inferiores à dureza do núcleo na condição não tratada (CALLISTER JUNIOR, 2002). Essa diminuição excessiva pode levar a uma redução na resistência mecânica e menor capacidade de suporte de

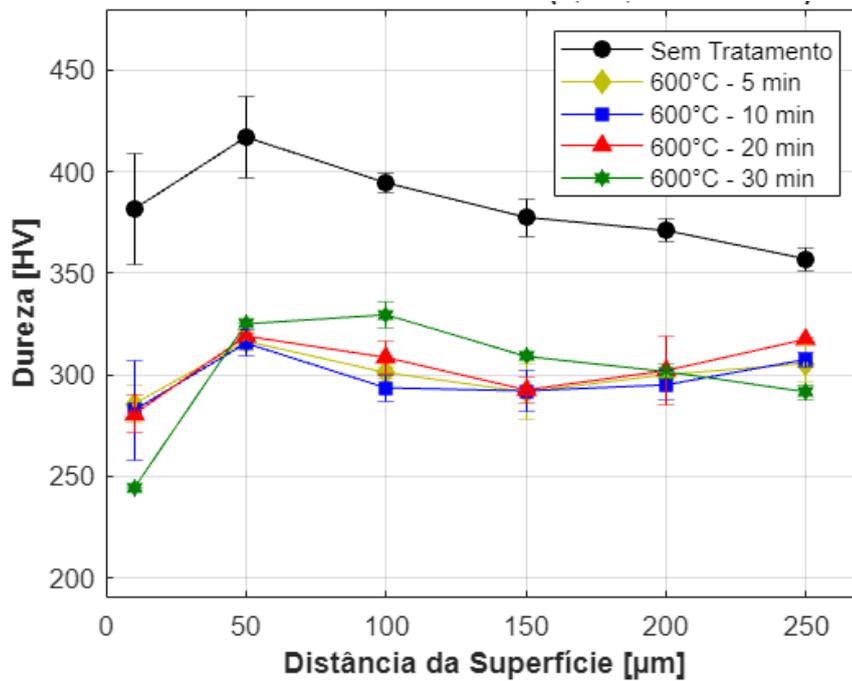
Figura 5.4 – Medições de dureza após tratamento térmico a 600 °C.

A figura 5.4 e 5.5 apresentam as medições de dureza abaixo da pista de rolamento em corte transversal das amostras tratadas a 600°C e 650°C, respectivamente e o perfil de dureza da amostra sem tratamento térmico. Na figura 5.4, foi constatado que o tratamento térmico resultou em uma redução da dureza em todos os intervalos de tempo de permanência a 600°C. A partir de 5 minutos de permanência em forno, os valores de dureza se tornaram notavelmente similares. Além disso, as amostras apresentaram uma homogeneidade maior na dureza da camada deformada se comparado com os valores de dureza antes do tratamento térmico, que apresentou diferenças de 60 HV à medida que se aumentava a distância da superfície de rolamento, demonstrando a heterogeneidade da camada deformada plasticamente.

É possível notar que a dureza da amostra não tratada apresenta valores mais elevados em distâncias da superfície menores, porém os valores de dureza apresentam uma tendência de serem menores na camada mais próxima à pista de rolamento, demonstrando uma fragilidade na mesma. Esses resultados são coerentes com o que é mostrado na figura 5.1, onde a microestrutura retrata uma camada deformada com grãos de ferrita e cementita alongados e refinados em comparação com a parte central da amostra (EKBERG; SOTKOVSKI, 2001). À medida que a profundidade se afasta da superfície, os resultados de dureza indicam valores menores, já que a microestrutura não sofreu deformação plástica para além de uma profundidade de 140 μm .

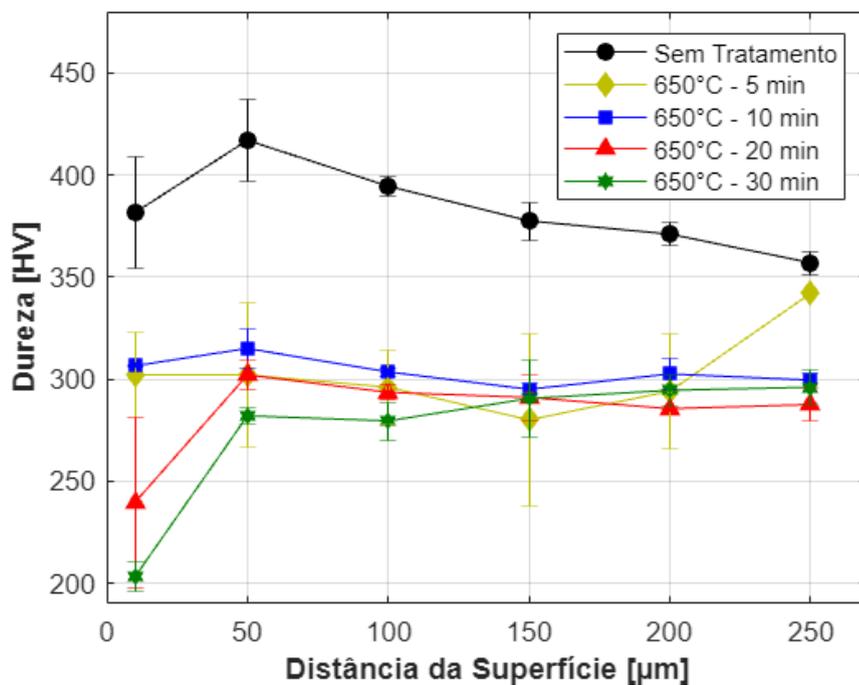
Figura 5.5 – Medições de dureza após tratamento térmico a 650°C.

Para a temperatura de 650°C, como ilustrado na figura 5.5, observou-se que a dureza diminuiu nas amostras tratadas termicamente à medida que o tempo de permanência no forno aumentou. Esse resultado indica um grau mais elevado de recuperação na camada deformada em comparação com 600°C pelo mesmo tempo de permanência no forno. Com a temperatura mais alta, a energia disponível para o movimento dos átomos aumenta, aniquilando as linhas de discordância e reduzindo a dureza (CHIAVERINI, 1986). Na amostra tratada a 650°C por 30 minutos, os valores de dureza foram mais baixos, atingindo uma dureza média de 274 HV, uma diferença de 78 HV em comparação com o núcleo da amostra não tratada termicamente.

Na configuração com tempo de 10 minutos a 650 °C, os valores de dureza apresentaram a melhor homogeneização. O tratamento térmico de recozimento reduziu a dureza da camada de forma mais uniforme ao longo da distância da superfície e o núcleo da amostra permaneceu em 308 HV.
